Петропавловский собор
РТ, г.Казань, ул. М. Джалиля, 19, 21, 21/5.

НАУЧНО - ПРОЕКТНАЯ ДОКУМЕНТАЦИЯ

Раздел 1. Комплексные научные исследования.

Подраздел 2. Историко-архивные и библиографические
исследования.
Историческая справка.

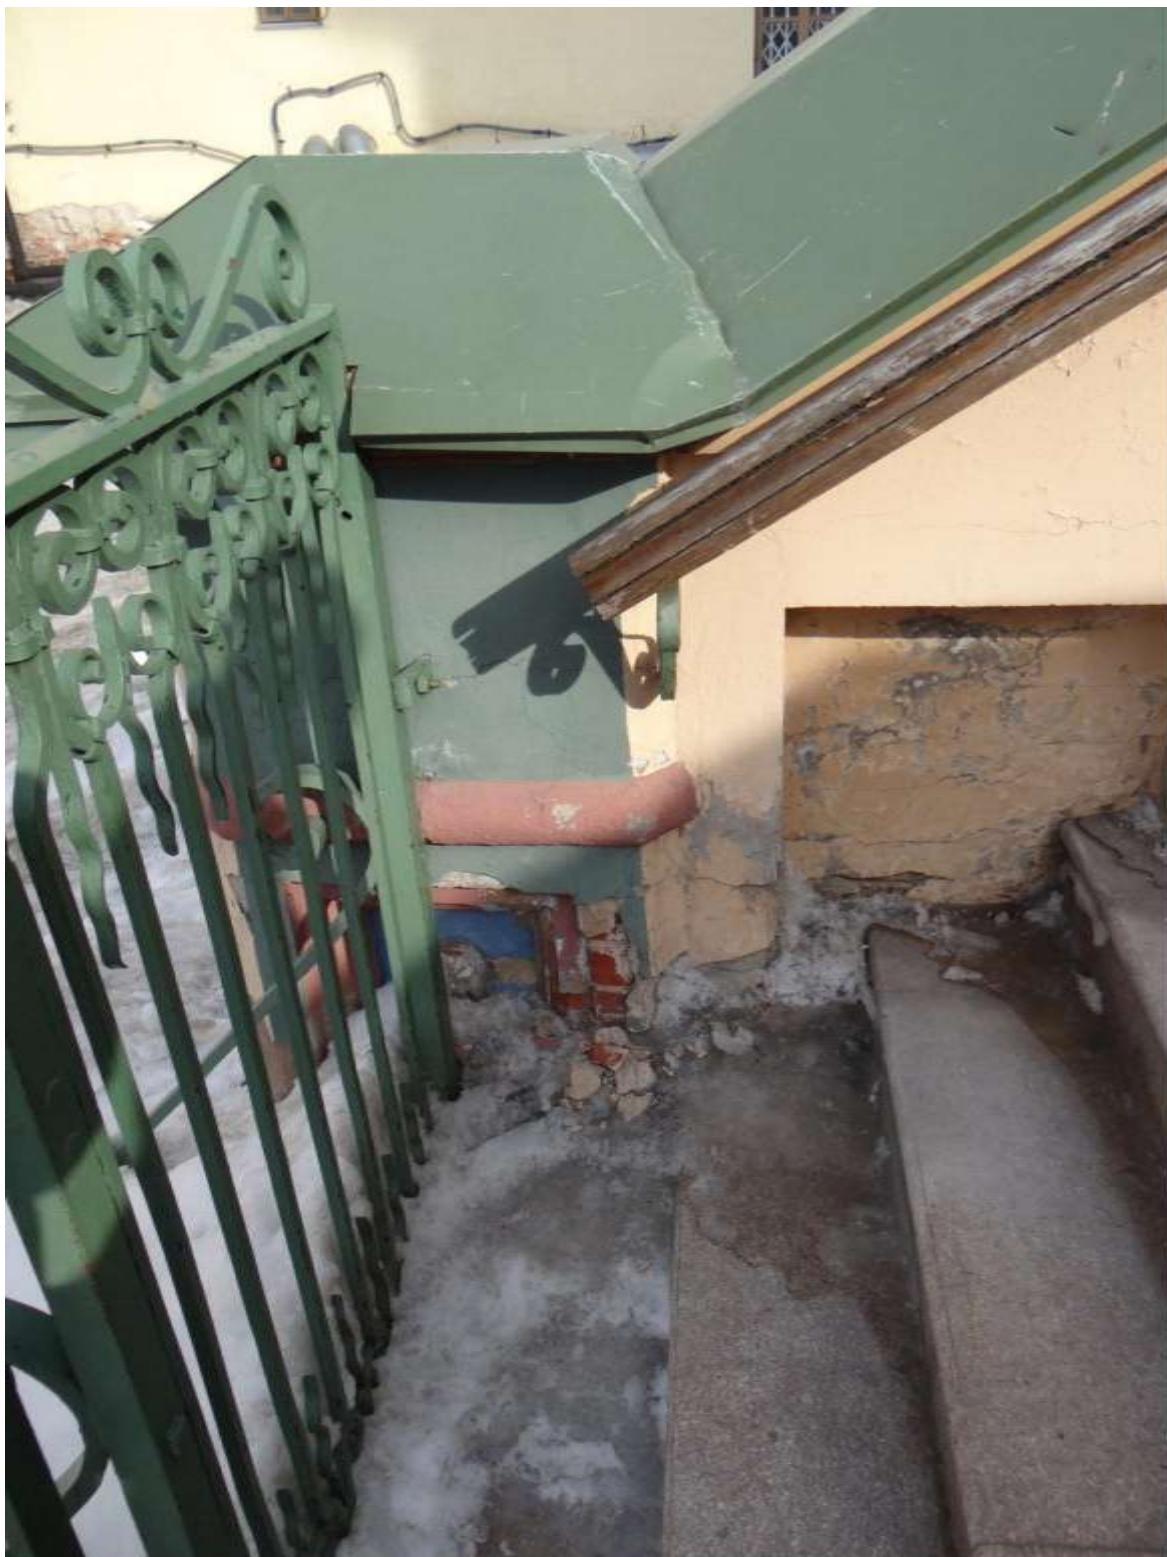
*северная лестница. разрушения парапетной
стенки из за неправильного отведения воды*

место керамического изразца
установлена чементная
отливка при реставрации
1977 года

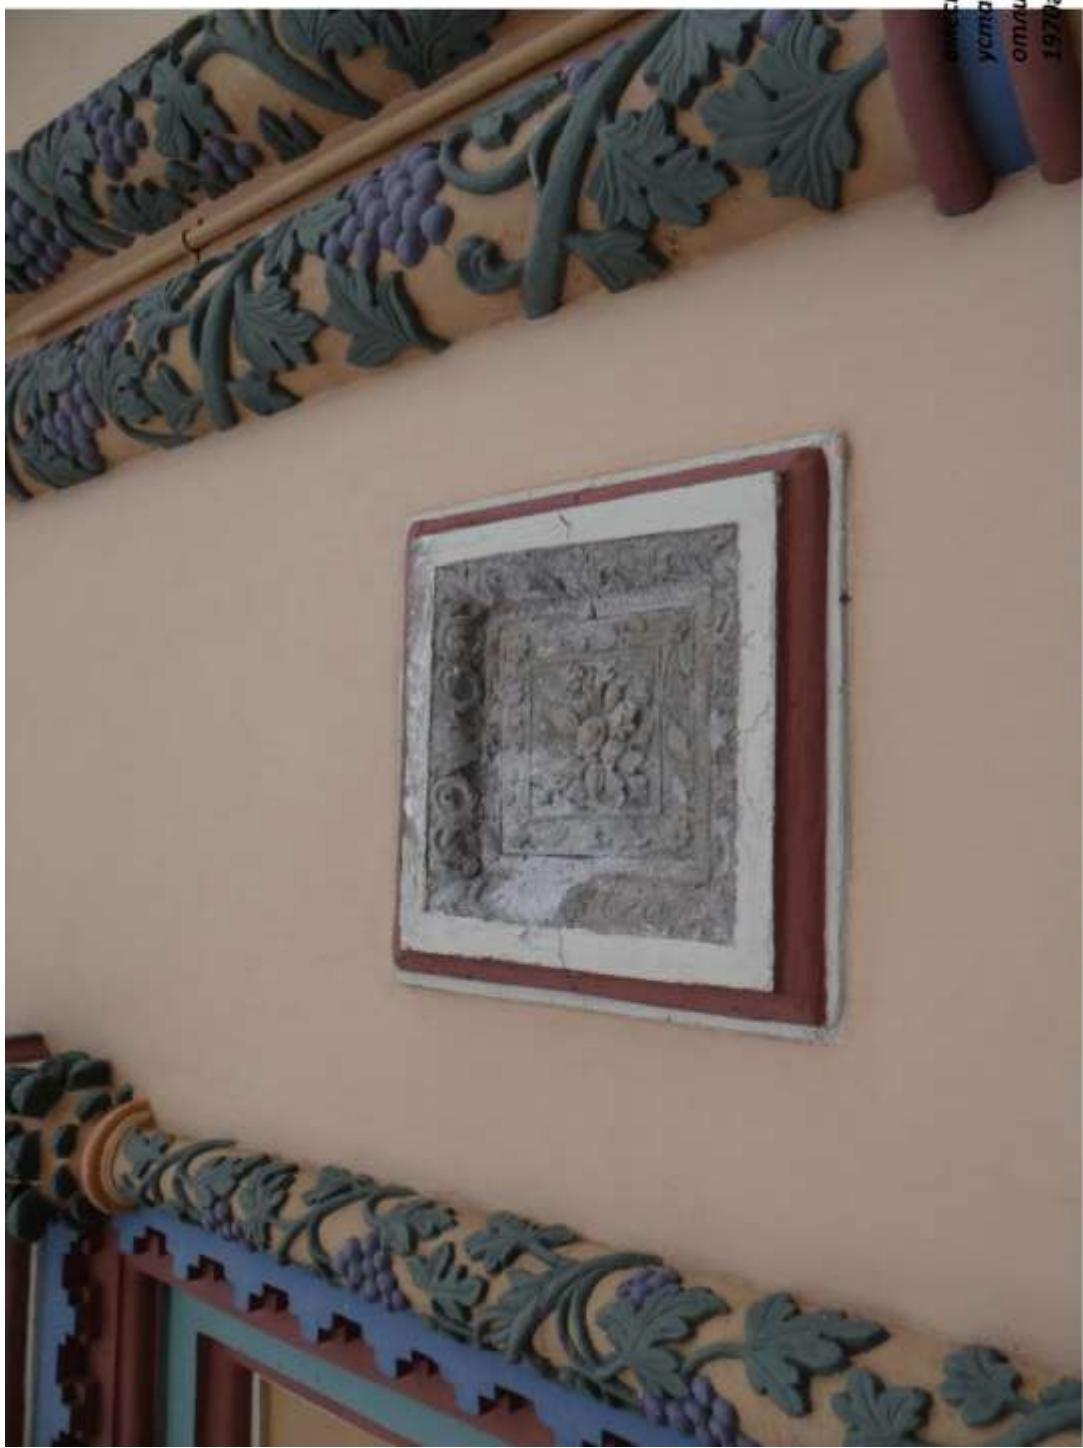
*Северная паперть собора.
Трецины в оконном
пространстве и разрушения
лепного и белокаменного
декора из-за
неправильного отведения
воды.*

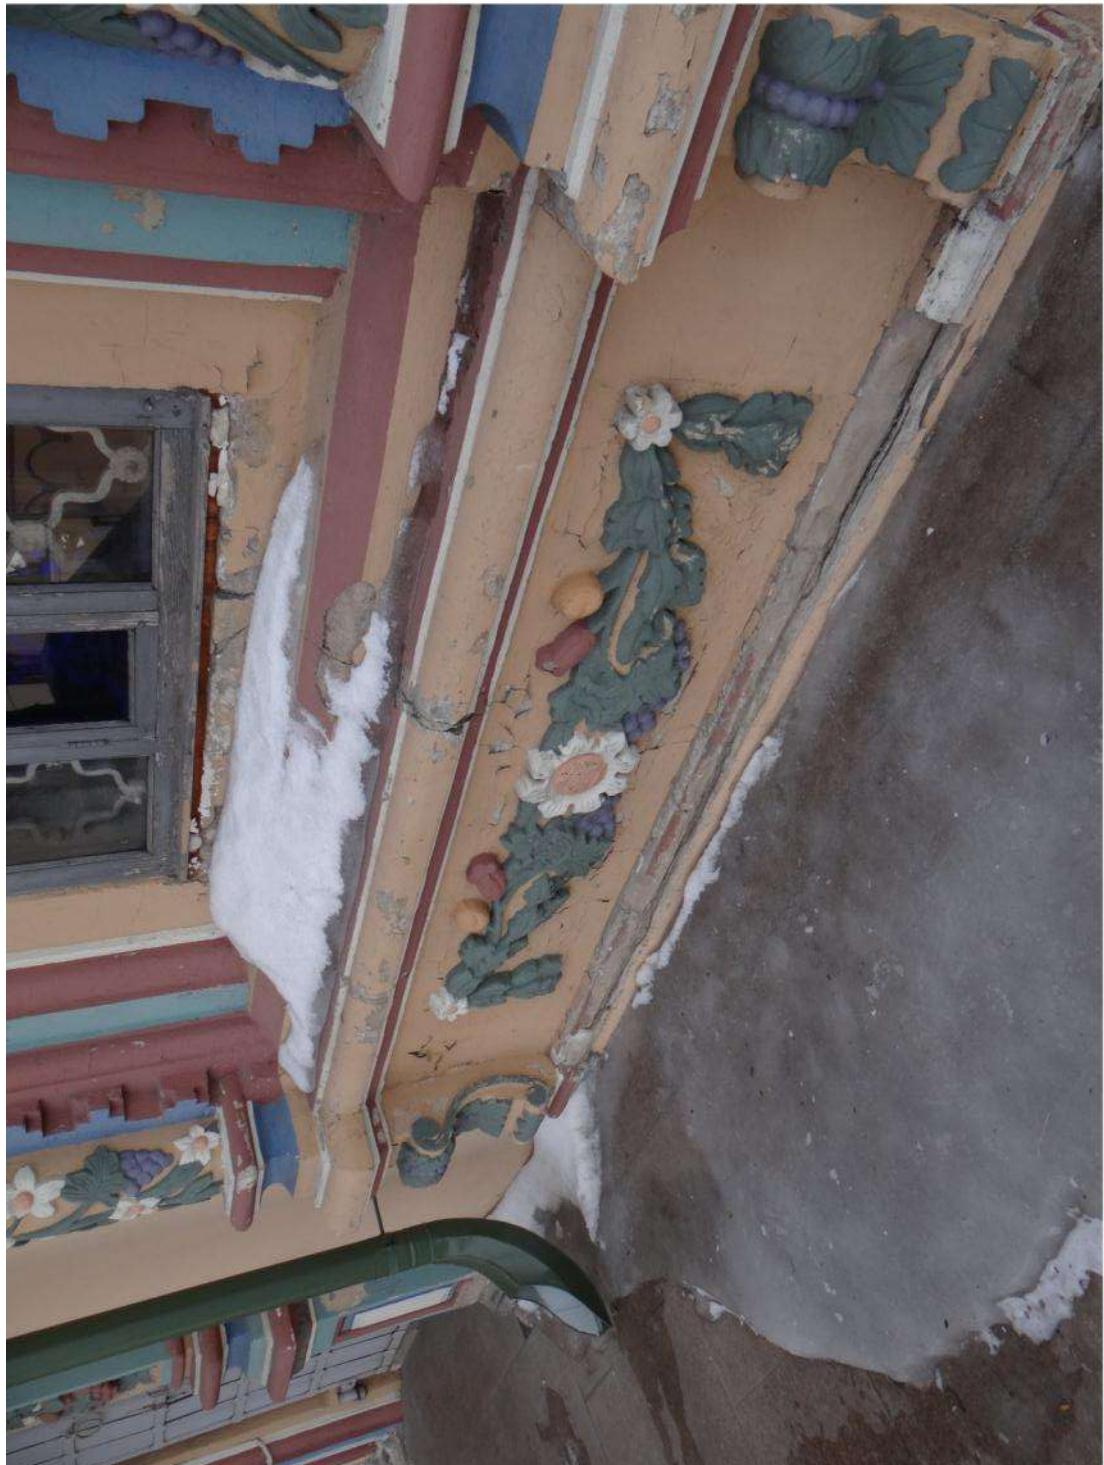
Западная паперть. Разрушение лепного и белокаменного декора

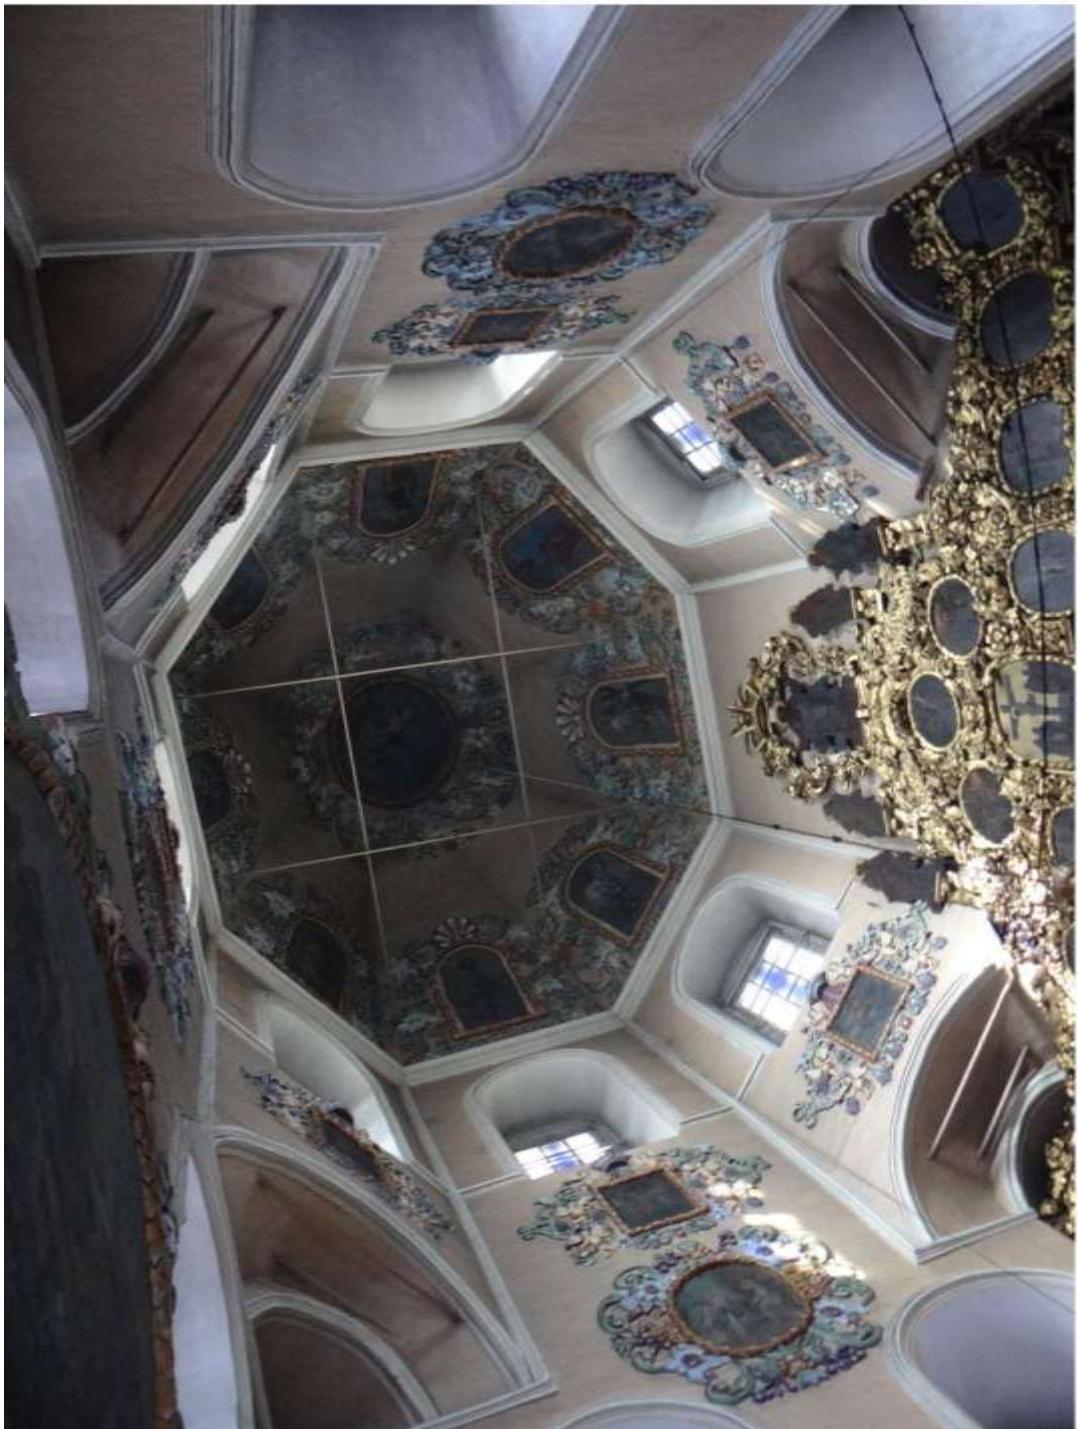
Центральный храм.
Иконостас 18 века.
Стены покрыты
черной копотью.

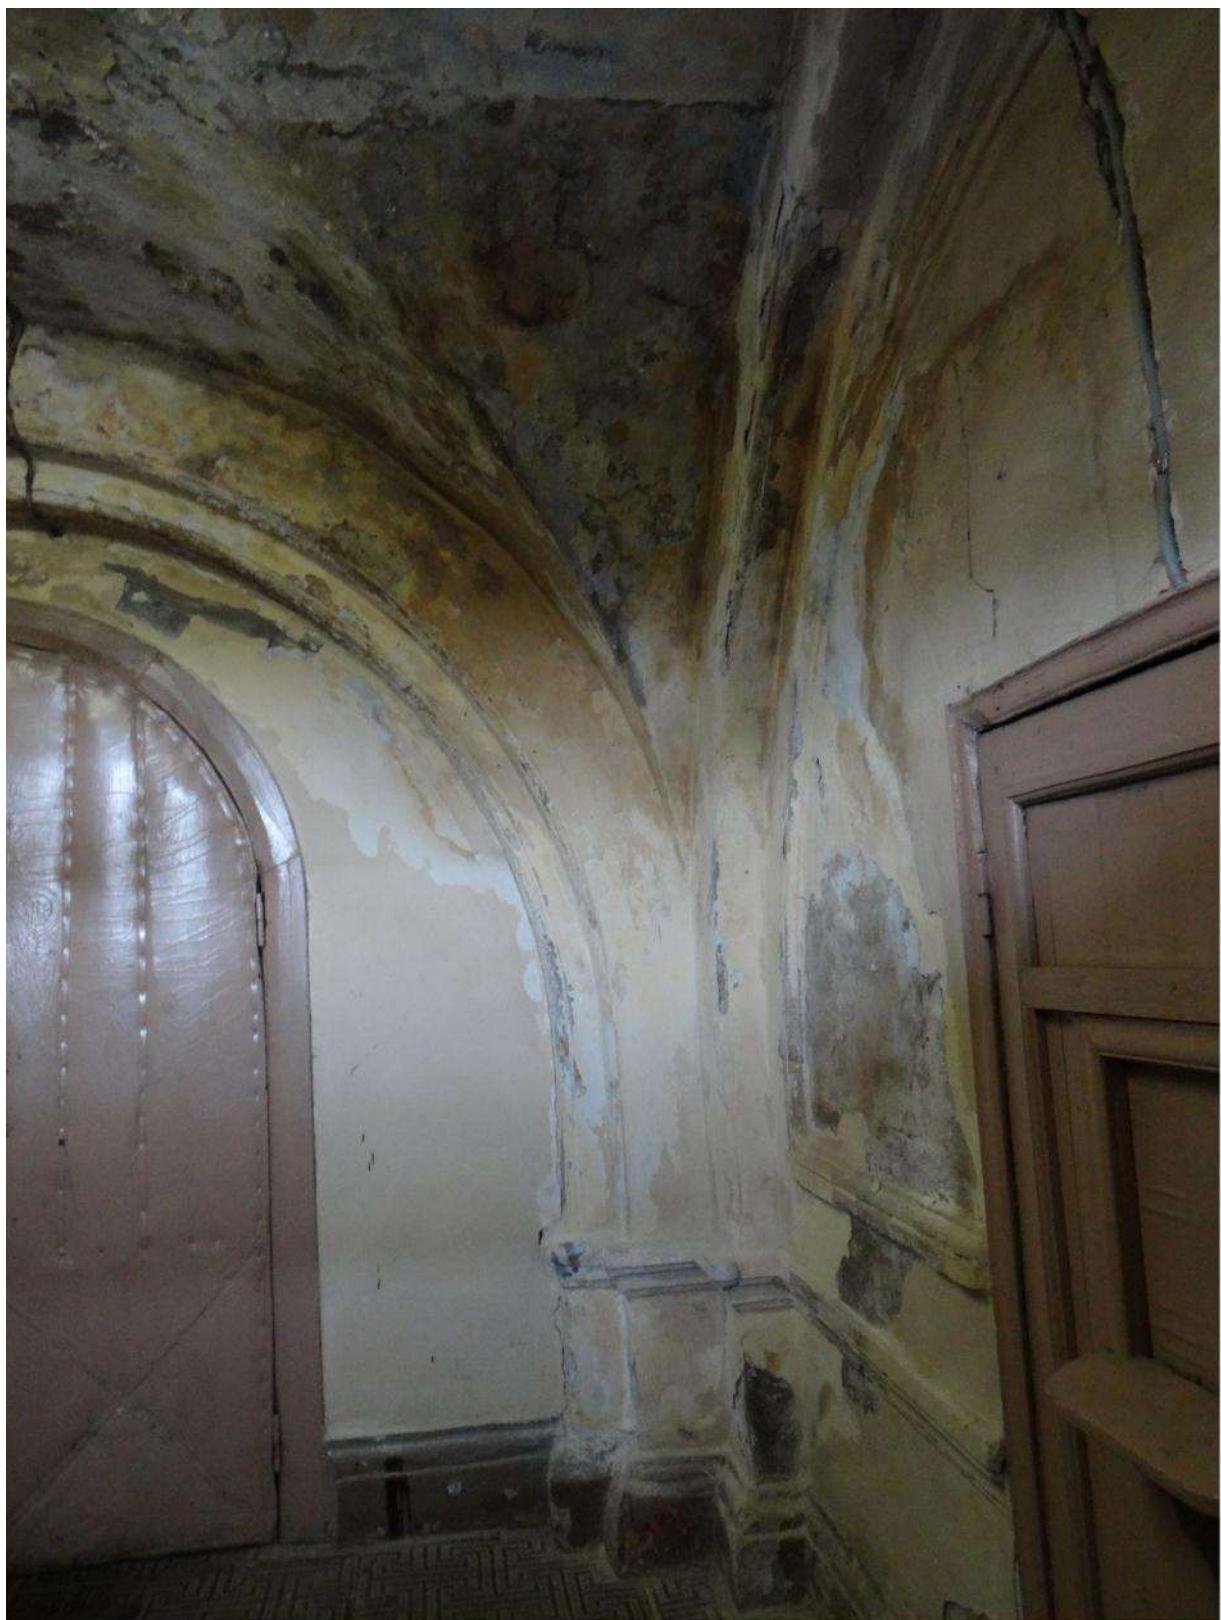
Помещения под папертью. Результат систематических протечек из-за неправильного устройства гидроизоляции паперти.

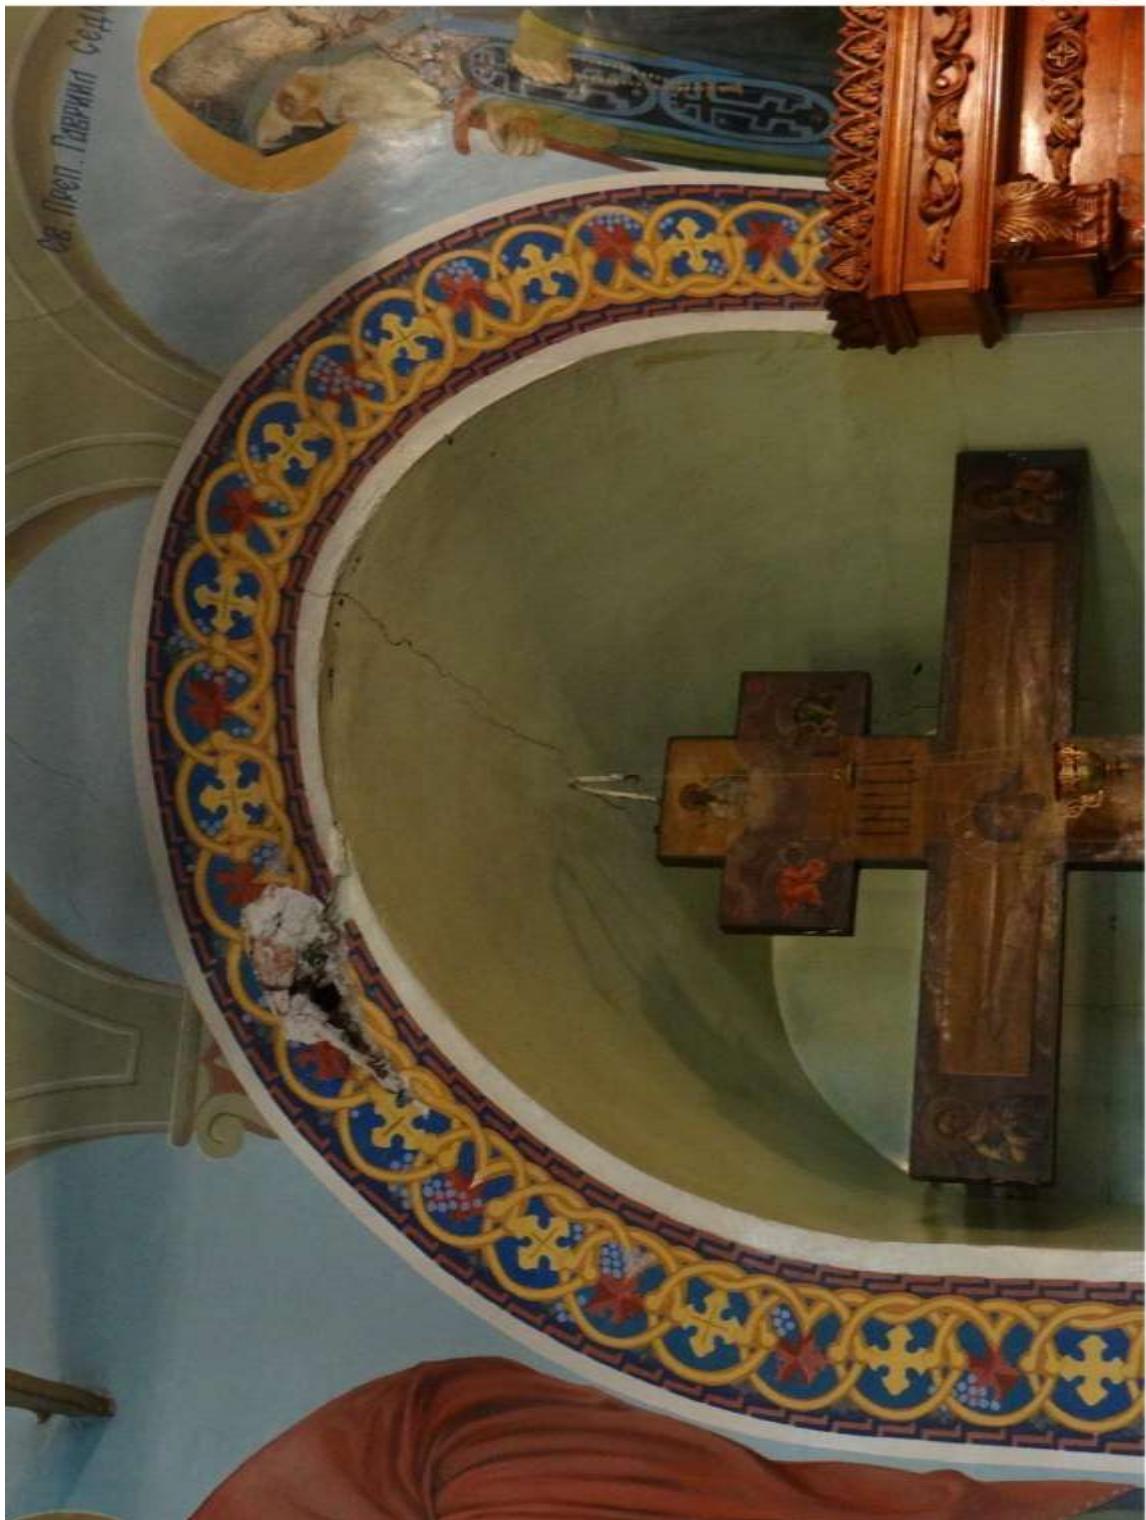
*Нижний храм.
Северная стена
трапезной. Трешины и
разрушения.*
