ОБОСОБЛЕННОЕ СТРУКТУРНОЕ ПОДРАЗДЕЛЕНИЕ
ГНБУ «АКАДЕМИЯ НАУК РЕСПУБЛИКИ ТАТАРСТАН»
«ИНСТИТУТ АРХЕОЛОГИИ ИМЕНИ А.Х.ХАЛИКОВА
АКАДЕМИИ НАУК РЕСПУБЛИКИ ТАТАРСТАН»

Документация,
содержащая результаты исследований, в соответствии с которыми
определяется наличие или отсутствие объектов культурного наследия,
включенных в реестр, выявленных объектов культурного наследия либо
объектов, обладающих признаками объекта культурного наследия, на
земельных участках, подлежащих воздействию земляных, строительных,
мелиоративных, хозяйственных работ, работ по использованию лесов и
иных работ по объекту «Реконструкция «Расширение ДНС-1с
«Салдакаево» до двухпоточной УПВСН» в ЦДНГ-2 Степноозерского
месторождения» АО «Татнефтеотдача», расположенному в Нурлатском
районе Республики Татарстан.

Исследования в районе объекта проектируемого строительства «Реконструкция «Расширение ДНС-1с «Салдакаево» до двухпоточной УПВСН» в ЦДНГ-2 Степноозерского месторождения» АО «Татнефтеотдача» в Нурлатском муниципальном районе Республики Татарстан проводились летом 2017 г. Площадь запрашиваемого под строительство и обследованного участка составляет 12 га.

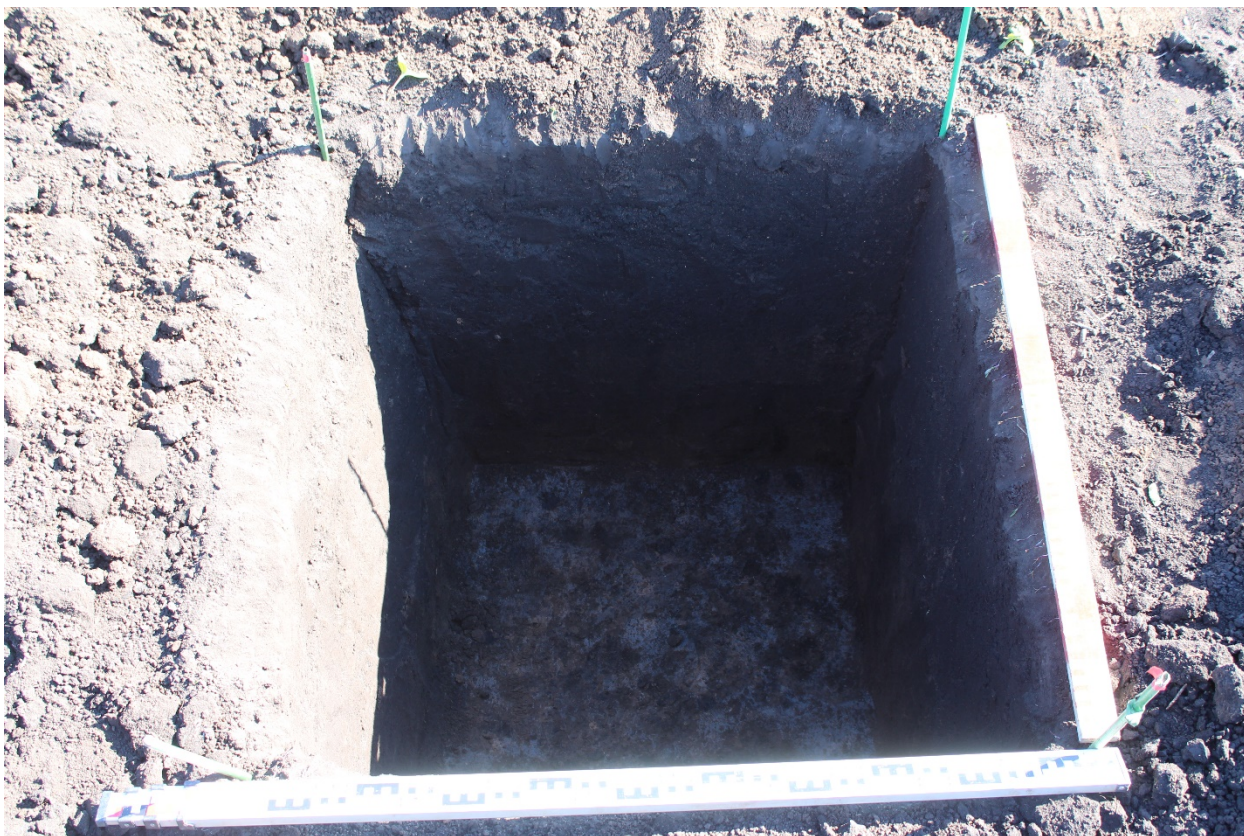
Рис. 6. Фото шурфа №1 после выборки. Вид с юга.

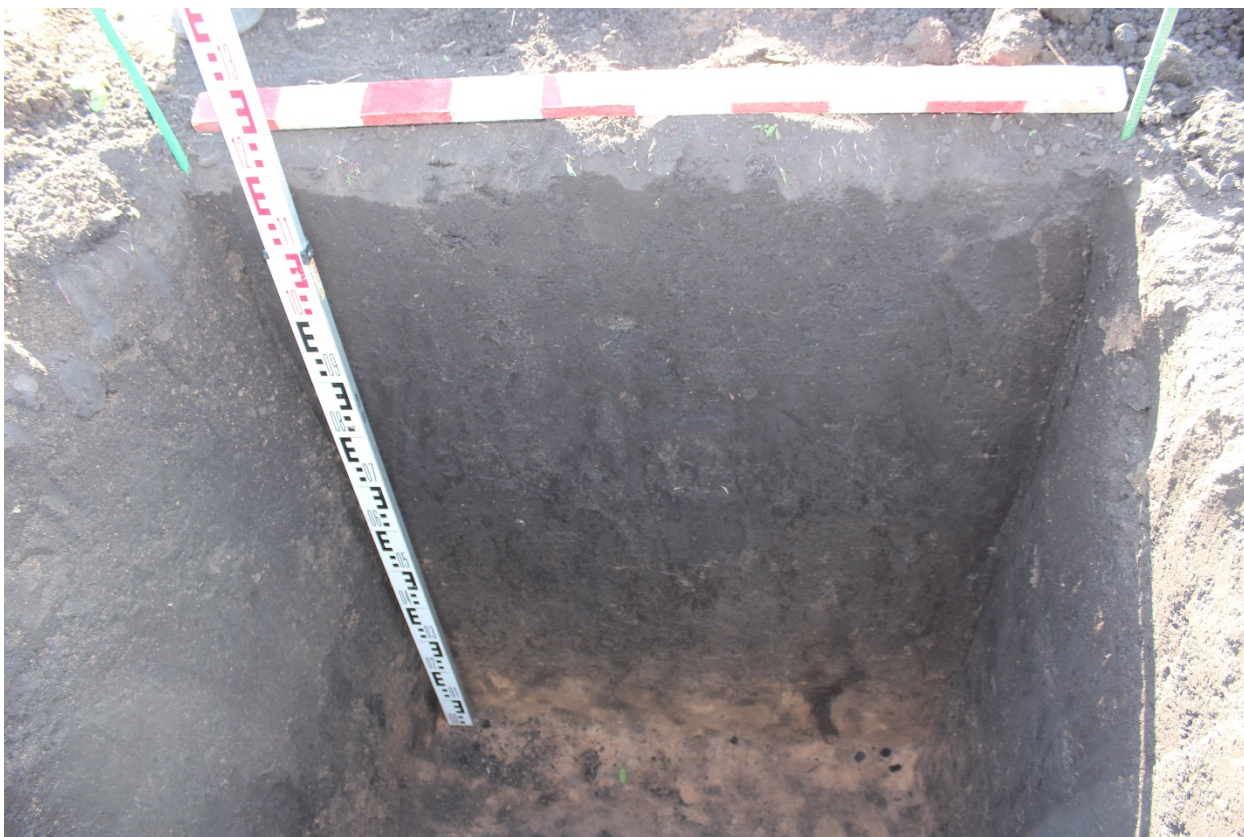
Шурф размерами 1 х 1 м, ориентированный по сторонам света заложен на сельскохозяйственном поле, в северной части земельного участка, в 1450 м к юго-востоку от юго-восточной окраины дер. Салдакаево, в 1250 м к северо-востоку от северной окраины дер. Абыркино, в 1100 м к югу от р. Бол. Черемшан. Признаков наличия культурного слоя не зафиксировано. Поверхность шурфа ровная. За относительный «0» принята поверхность северо-западного угла шурфа. Почва представлена черноземом, мощностью до 110 см, подстиляется плотным желто-коричневым материковым суглинком. Индивидуальные находки, массовый материал и другие признаки культурного слоя в шурфе не обнаружены. После проведения работ шурф был засыпан.

Рис. 7. Профиль восточного борта шурфа №1.

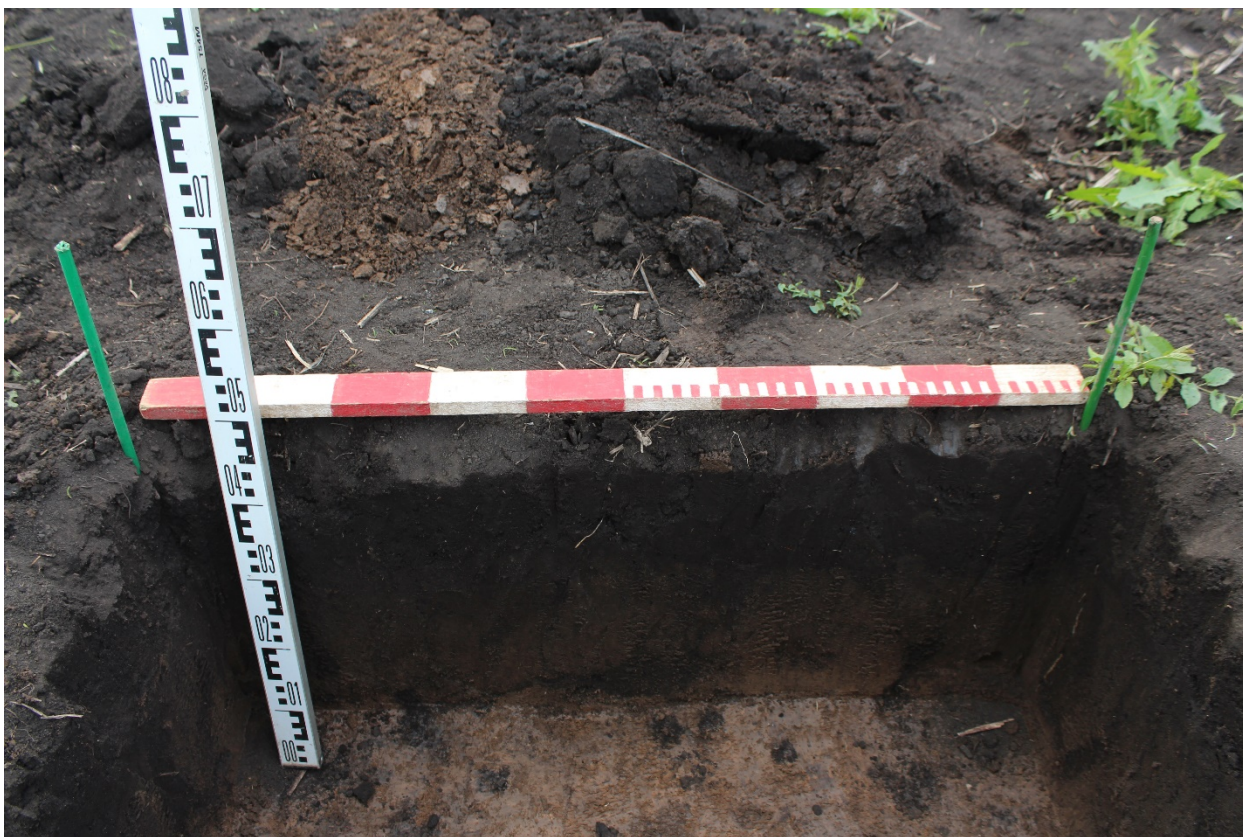
Шурф размерами 1 х 1 м, ориентированный по сторонам света заложен на сельскохозяйственном поле, в северной части земельного участка, в 1500 м к юго-востоку от юго-восточной окраины дер. Салдакаево, в 1280 м к северо-востоку от северной окраины дер. Абыркино, в 70 м к востоку от шурфа №1. Признаков наличия культурного слоя не зафиксировано. Поверхность шурфа ровная. За относительный «0» принята поверхность северо-западного угла шурфа. Почва представлена черноземом, мощностью до 40 см, подстиляется плотным желто-коричневым материковым суглинком. Индивидуальные находки, массовый материал и другие признаки культурного слоя в шурфе не обнаружены. После проведения работ шурф был засыпан.

Рис. 11. Профиль западного борта шурфа №2.

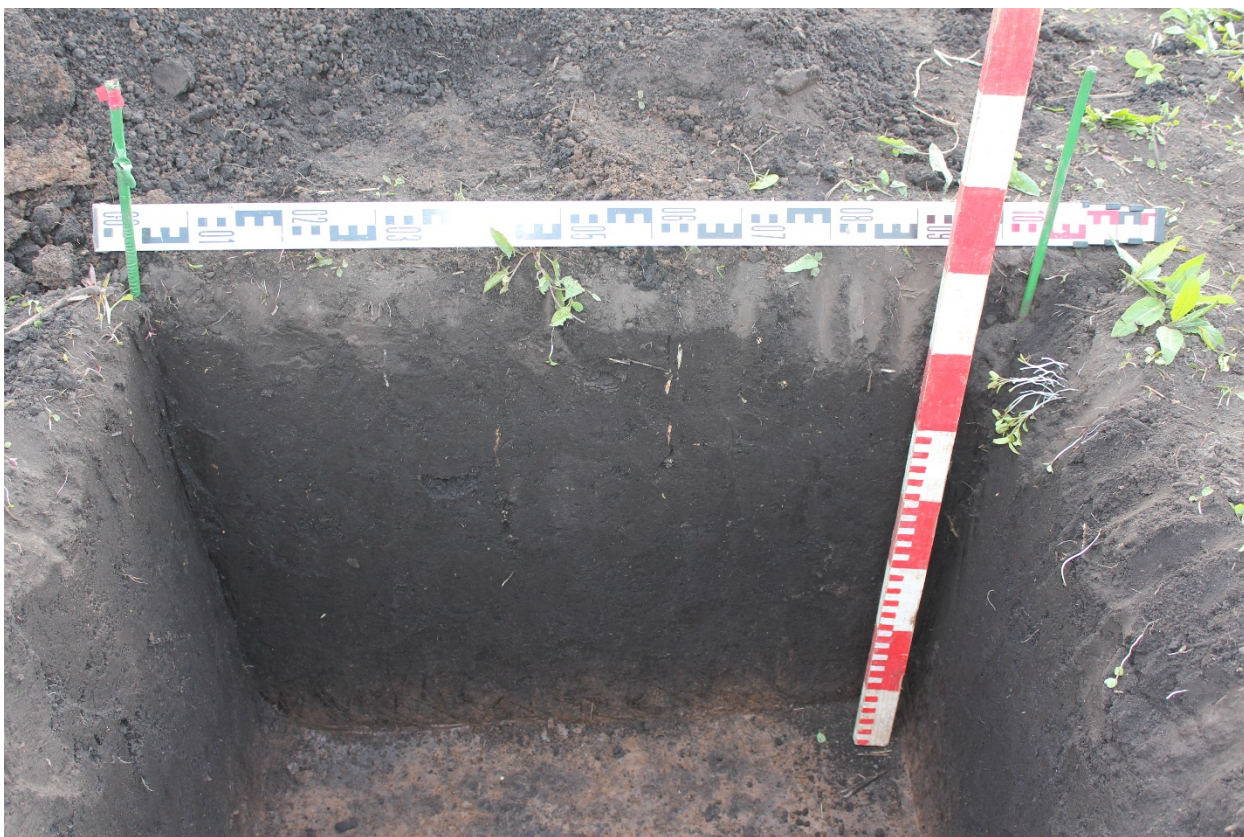
юго-востоку от юго-восточной окраины дер. Салдакаево, в 1215 м к северо-востоку от северной окраины дер. Абыркино, в 80 м к югу от шурфа №2. Признаков наличия культурного слоя не зафиксировано. Поверхность шурфа ровная. За относительный «0» принята поверхность северо-западного угла шурфа. Почва представлена черноземом, мощностью до 65 см, подстилается плотным желто-коричневым материковым суглинком. Индивидуальные находки, массовый материал и другие признаки культурного слоя в шурфе не обнаружены. После проведения работ шурф был засыпан.

Рис. 15. Профиль западного борта шурфа №3.

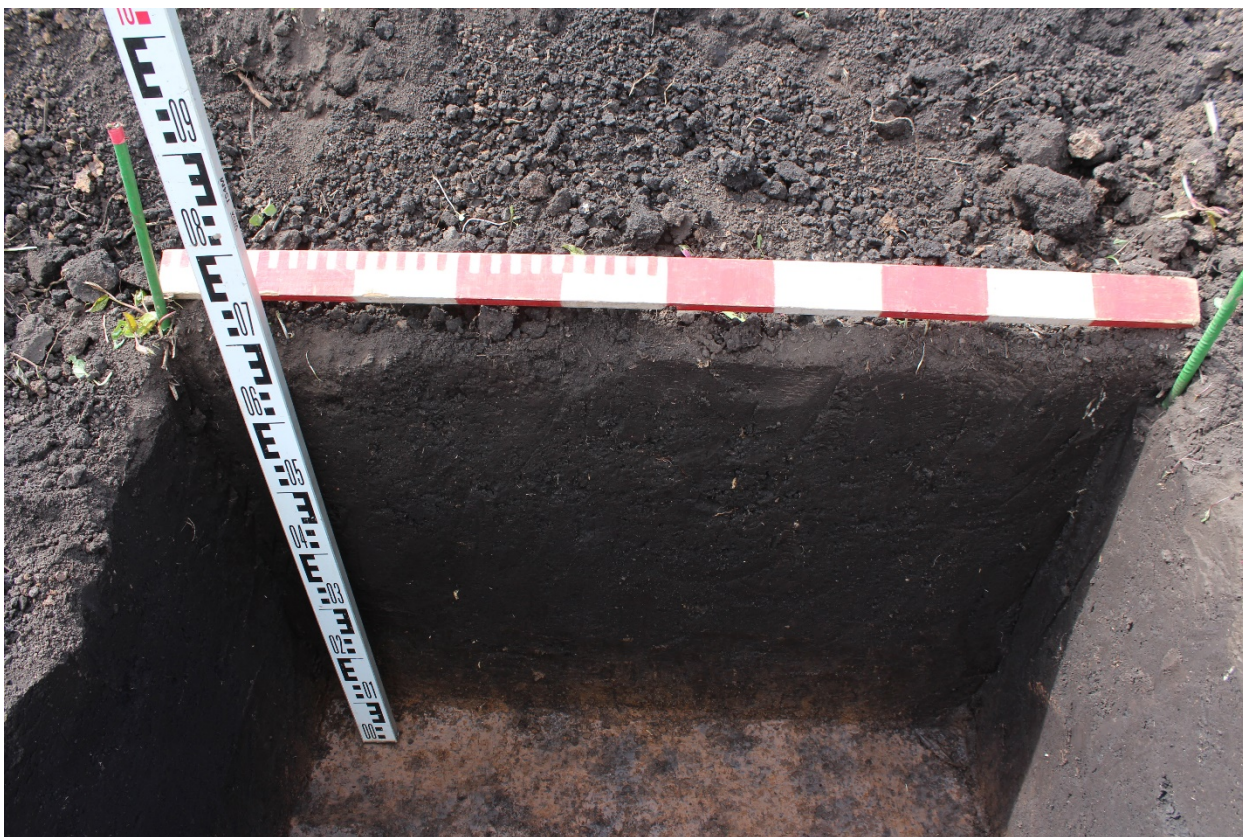
Шурф размерами 1 х 1 м, ориентированный по сторонам света заложен на сельскохозяйственном поле, в северной части земельного участка, в 1525 м к юго-востоку от юго-восточной окраины дер. Салдакаево, в 1130 м к северо-востоку от северной окраины дер. Абыркино, в 95 м к юго-западу от шурфа №3. Признаков наличия культурного слоя не зафиксировано. Поверхность шурфа ровная. За относительный «0» принята поверхность северо-западного угла шурфа. Почва представлена черноземом, мощностью до 60 см, подстилается плотным желто-коричневым материковым суглинком. Индивидуальные находки, массовый материал и другие признаки культурного слоя в шурфе не обнаружены. После проведения работ шурф был засыпан.

Рис. 19. Профиль восточного борта шурфа №4.

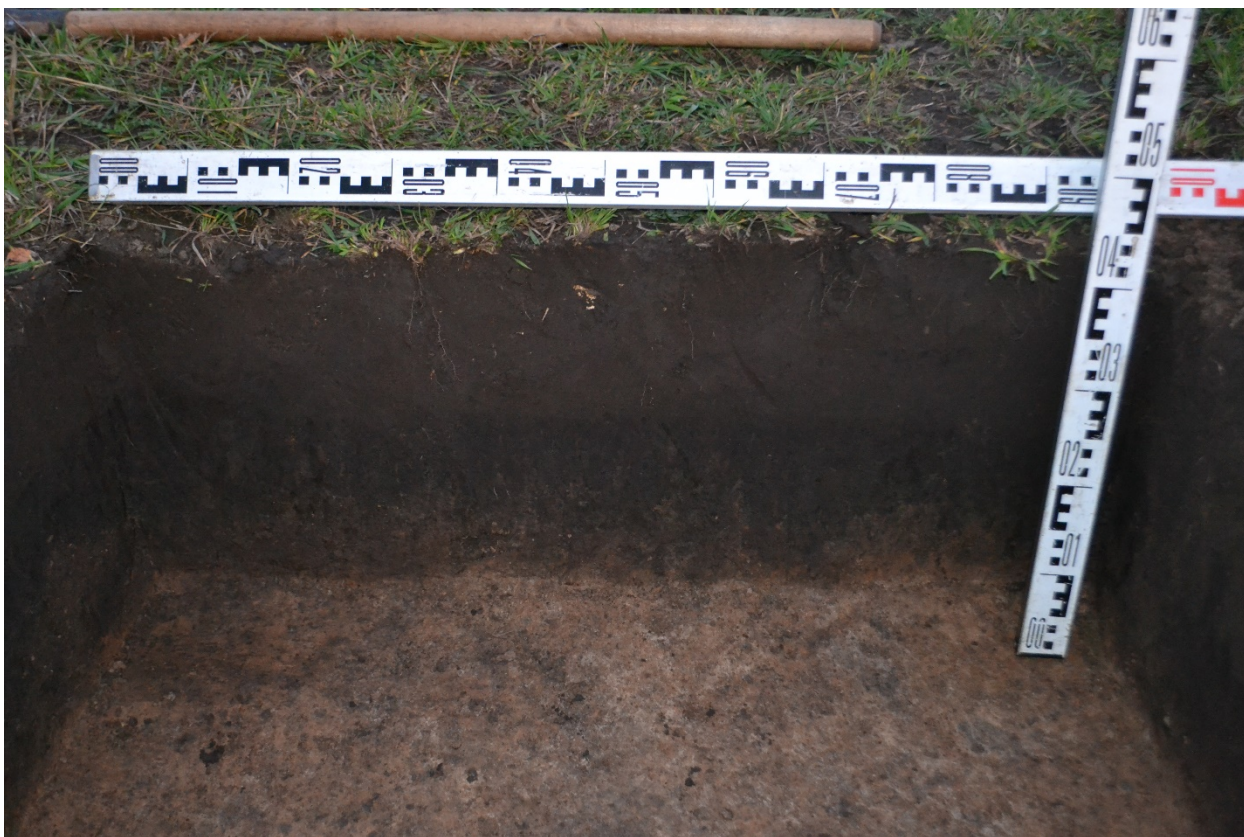
Шурф размерами 1 х 1 м, ориентированный по сторонам света заложен на задернованной поверхности, в 1030 м к северо-востоку от северной окраины дер. Абыркино, в 150 м к югу от шурфа №4. Признаков наличия культурного слоя не зафиксировано. Поверхность шурфа ровная. За относительный «0» принята поверхность северо-западного угла шурфа. Почва представлена черноземом, мощностью до 40 см, подстилается плотным желто-коричневым

материковым суглинком. Индивидуальные находки, массовый материал и другие признаки культурного слоя в шурфе не обнаружены. После проведения работ шурф был засыпан.

Рис. 25. Профиль восточного борта шурфа №5.

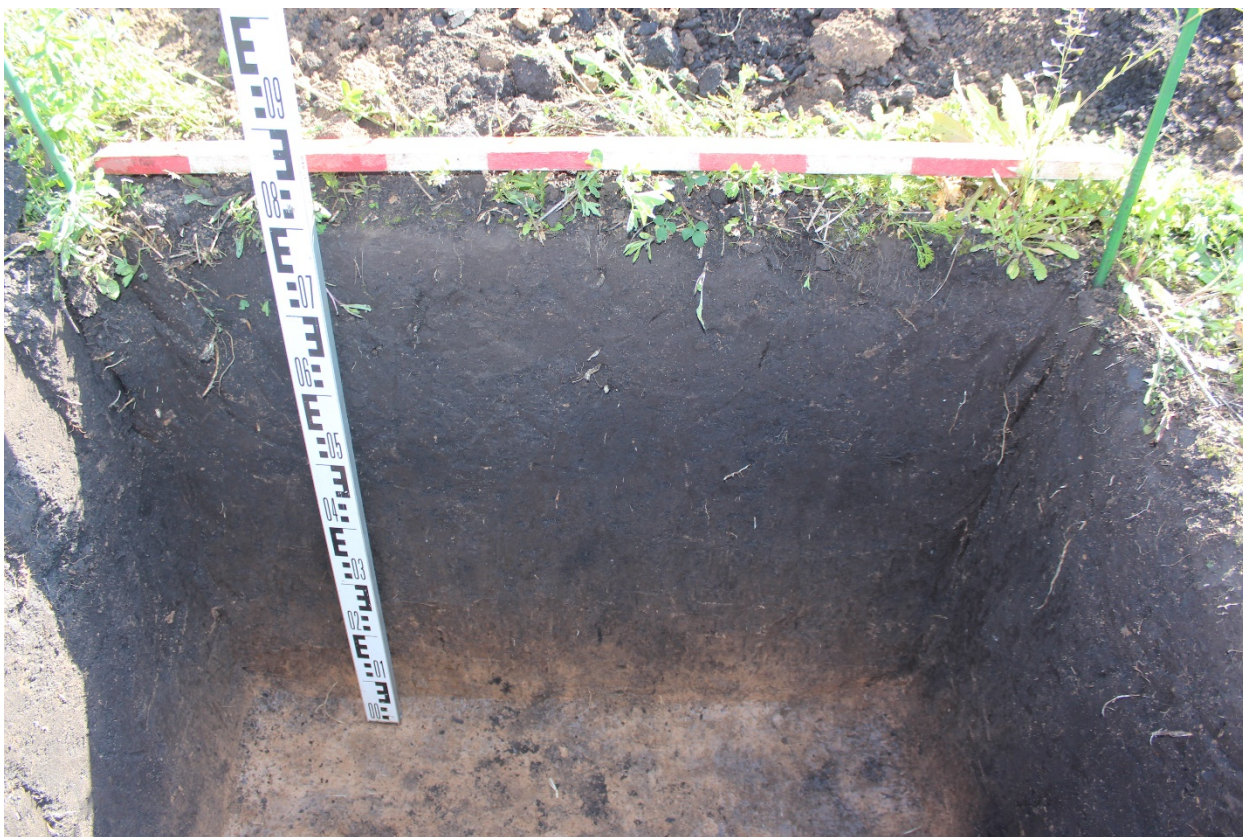
Шурф размерами 1 х 1 м, ориентированный по сторонам света заложен на задернованной поверхности, в 960 м к северо-востоку от северной окраины дер. Абрыскино, в 190 м к западу от шурфа №5. Признаков наличия культурного слоя не зафиксировано. Поверхность шурфа ровная. За относительный «0» принята поверхность северо-западного угла шурфа. Почва представлена черноземом, мощностью до 70 см, подстиляется плотным желто-коричневым материковым суглинком. Индивидуальные находки, массовый материал и другие признаки культурного слоя в шурфе не обнаружены. После проведения работ шурф был засыпан.

Рис. 29. Профиль западного борта шурфа №6.

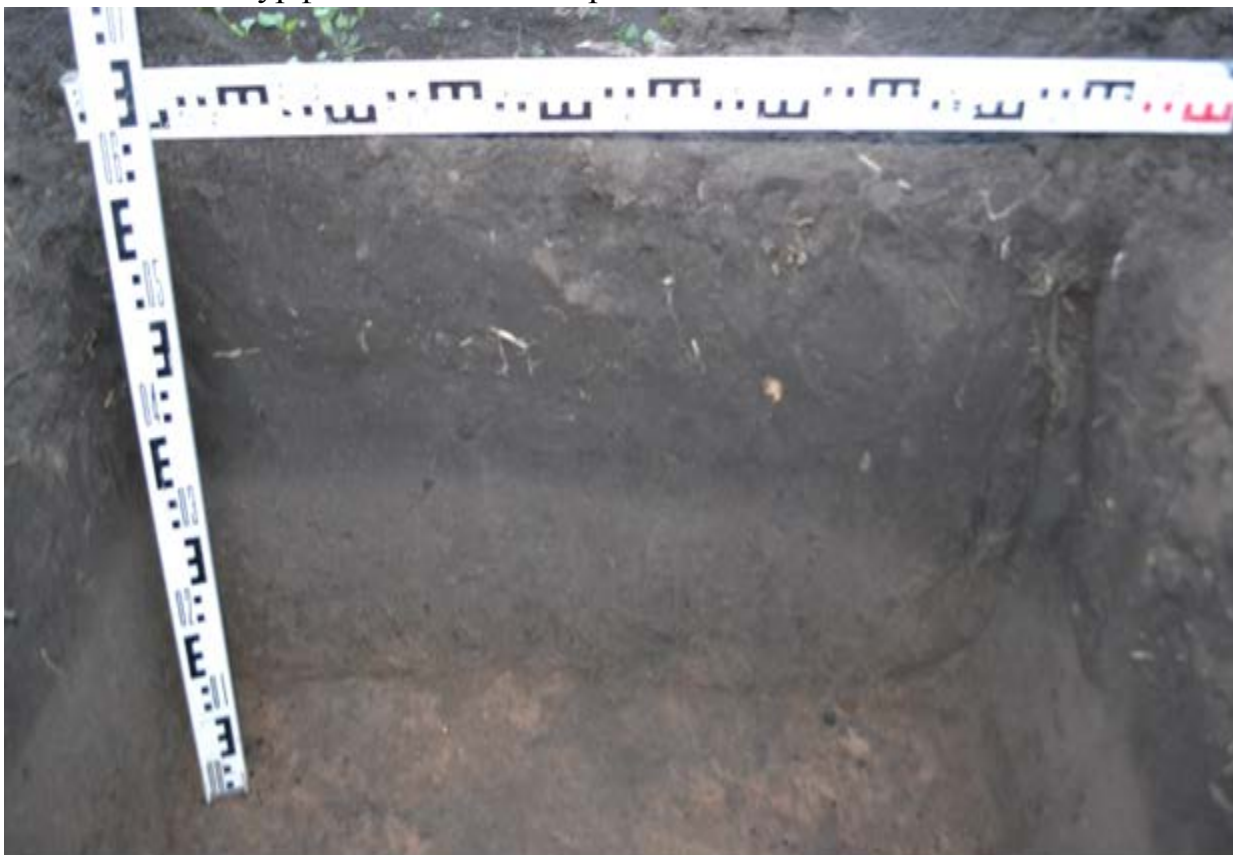
Шурф размерами 1 х 1 м, ориентированный по сторонам света заложен на задернованной поверхности, в 880 м к северо-востоку от северной окраины дер. Абрыскино, в 85 м к югу от шурфа №6. Признаков наличия культурного слоя не зафиксировано. Поверхность шурфа ровная. За относительный «0» принята поверхность северо-западного угла шурфа. Почва представлена черноземом, мощностью до 65 см, подстиляется плотным желто-коричневым материковым суглинком. Индивидуальные находки, массовый материал и другие признаки культурного слоя в шурфе не обнаружены. После проведения работ шурф был засыпан.

Рис. 33. Профиль восточного борта шурфа №7.

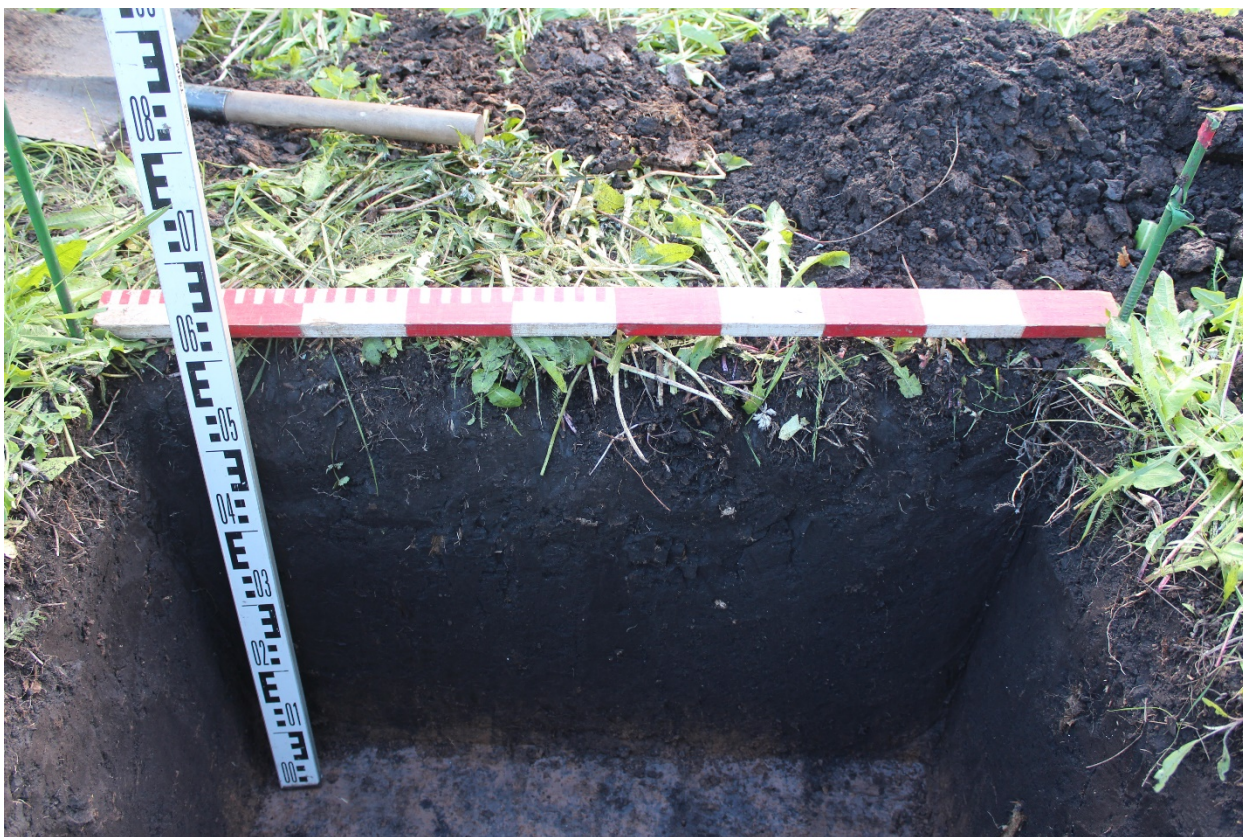
Шурф размерами 1 х 1 м, ориентированный по сторонам света заложен на задернованной поверхности, в 770 м к северо-востоку от северной окраины дер. Абрыскино, в 125 м к югу от шурфа №7. Поверхность шурфа ровная. За относительный «0» принята поверхность северо-западного угла шурфа. Почва представлена черноземом, мощностью до 60 см, подстиляется плотным желто-коричневым материковым суглинком. Индивидуальные находки, массовый материал и другие признаки культурного слоя в шурфе не обнаружены. После проведения работ шурф был засыпан.

Рис. 39. Профиль западного борта шурфа №8.

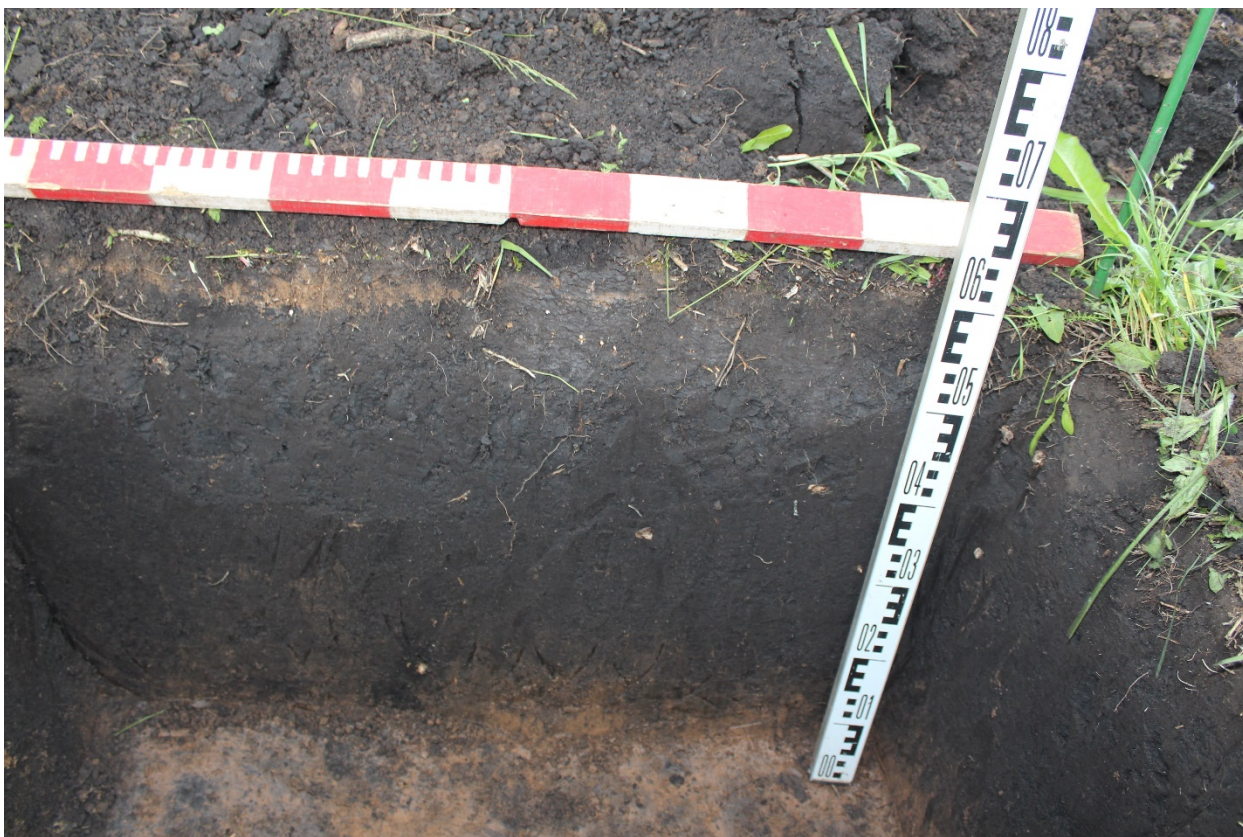
Шурф размерами 1 х 1 м, ориентированный по сторонам света заложен на задернованной поверхности, в 800 м к северо-востоку от северной окраины дер. Абрыскино, в 170 м к юго-востоку от шурфа №8. Признаков наличия культурного слоя не зафиксировано. Поверхность шурфа ровная. За относительный «0» принята поверхность северо-западного угла шурфа. Почва представлена черноземом, мощностью до 55 см, подстиляется плотным желто-коричневым материковым суглинком. Индивидуальные находки, массовый материал и другие признаки культурного слоя в шурфе не обнаружены. После проведения работ шурф был засыпан.

Рис. 43. Профиль западного борта шурфа №9.

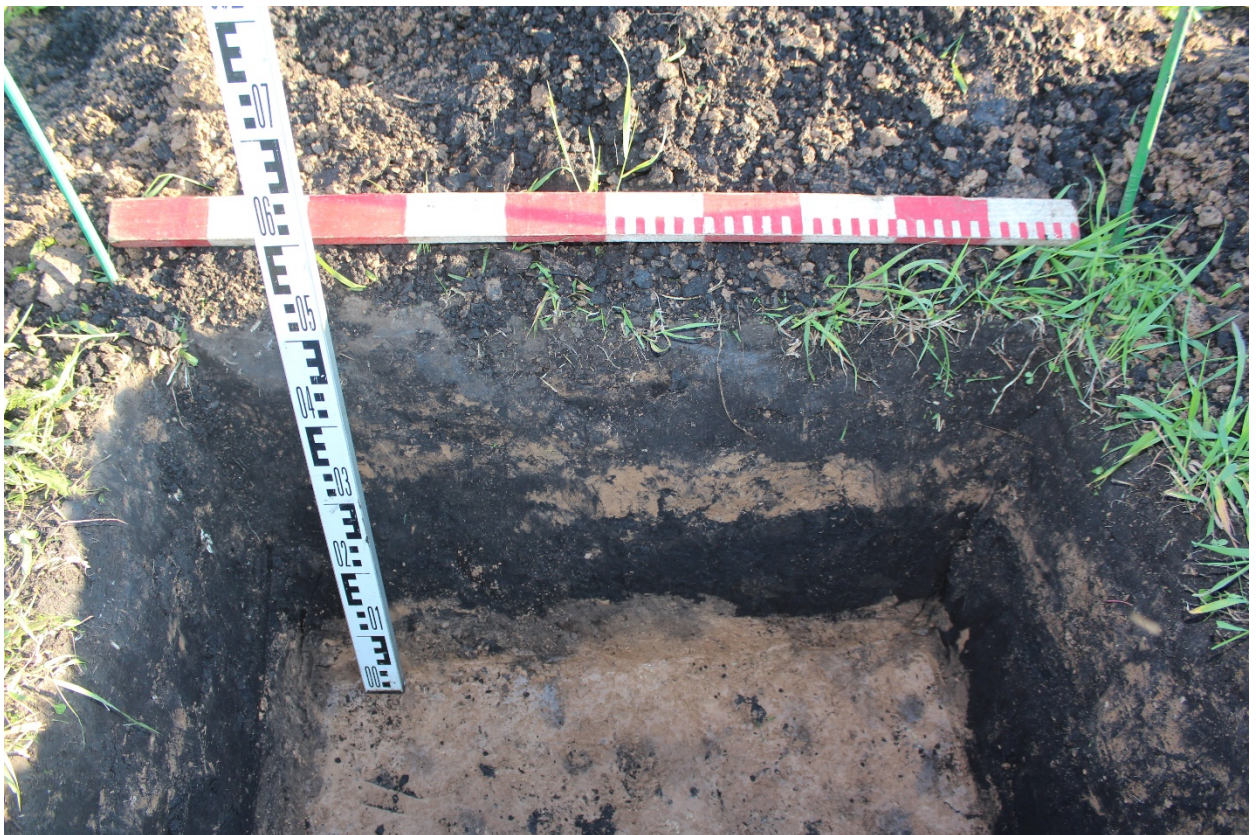
Шурф размерами 1 х 1 м, ориентированный по сторонам света заложен на задернованной поверхности, в 1070 м к северо-востоку от северной окраины дер. Абрыскино, в 300 м к северо-востоку от шурфа №9. Признаков наличия культурного слоя не зафиксировано. Поверхность шурфа ровная. За относительный «0» принята поверхность северо-западного угла шурфа. Почва представлена черноземом, с включением желто-коричневого суглинка

мощностью до 45 см, подстиляется плотным светлым желто-коричневым материковым суглинком. Индивидуальные находки, массовый материал и другие признаки культурного слоя в шурфе не обнаружены. После проведения работ шурф был засыпан.

Рис. 49. Профиль северного борта шурфа №10.

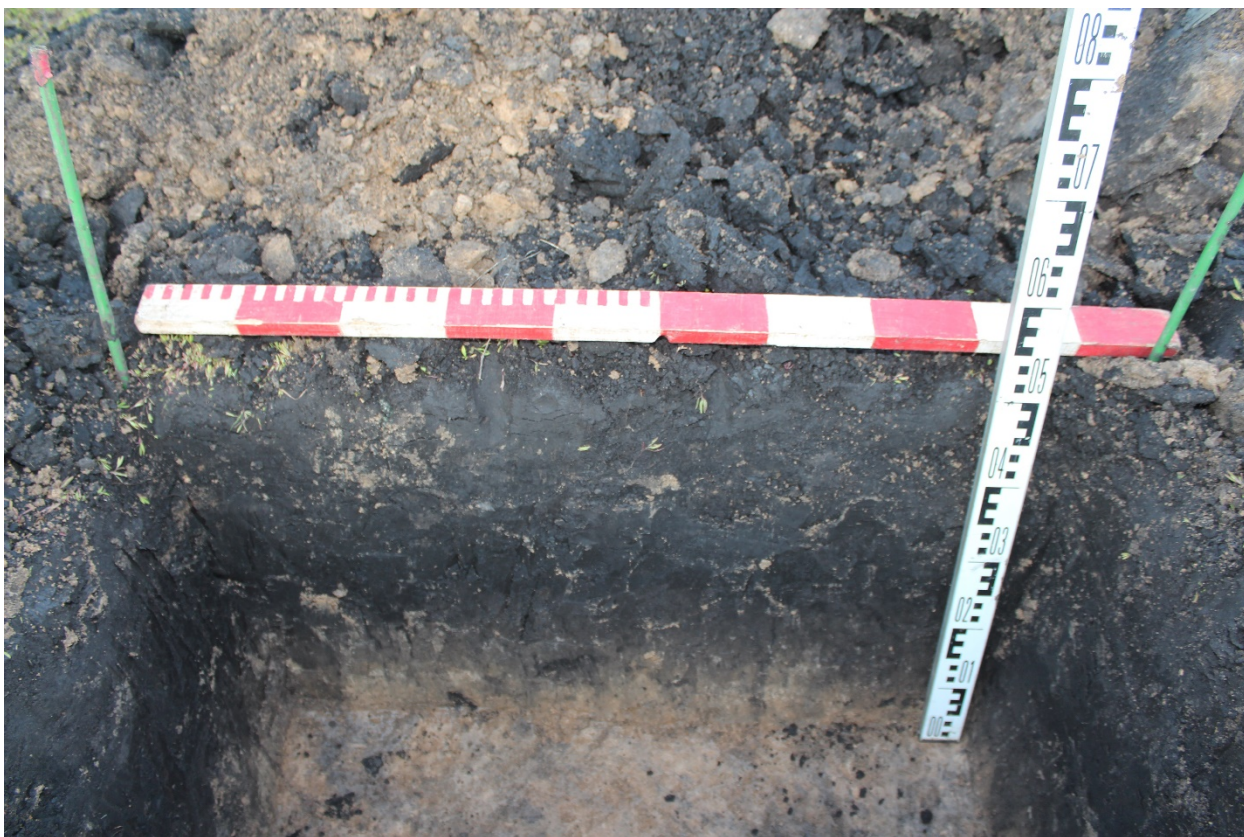
Шурф размерами 1 х 1 м, ориентированный по сторонам света заложен на задернованной поверхности, в 990 м к северо-востоку от северной окраины дер. Абыркино, в 115 м к западу от шурфа №10. Признаков наличия культурного слоя не зафиксировано. Поверхность шурфа ровная. За относительный «0» принята поверхность северо-западного угла шурфа. Почва представлена черноземом, мощностью до 50 см, подстиляется плотным светлым желто-коричневым материковым суглинком. Индивидуальные находки, массовый материал и другие признаки культурного слоя в шурфе не обнаружены. После проведения работ шурф был засыпан.

Рис. 53. Профиль южного борта шурфа №11.

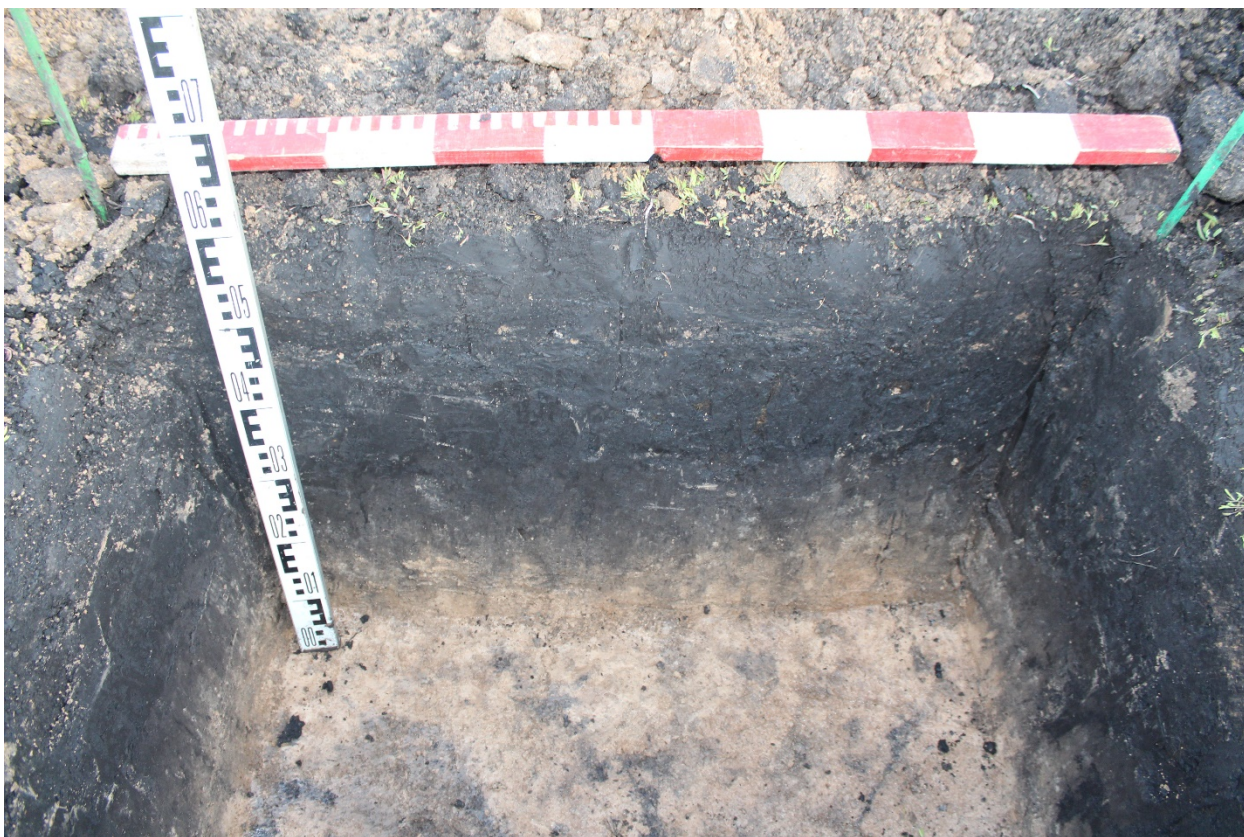
Шурф размерами 1 х 1 м, ориентированный по сторонам света заложен на задернованной поверхности, в 1145 м к северо-востоку от северной окраины дер. Абыркино, в 70 м к востоку от шурфа №11. Признаков наличия культурного слоя не зафиксировано. Поверхность шурфа ровная. За относительный «0» принята поверхность северо-западного угла шурфа. Почва представлена черноземом, мощностью до 40 см, подстиляется плотным светло-желто-коричневым материковым суглинком. Индивидуальные находки, массовый материал и другие признаки культурного слоя в шурфе не обнаружены. После проведения работ шурф был засыпан.

Рис. 57. Профиль северного борта шурфа №12.

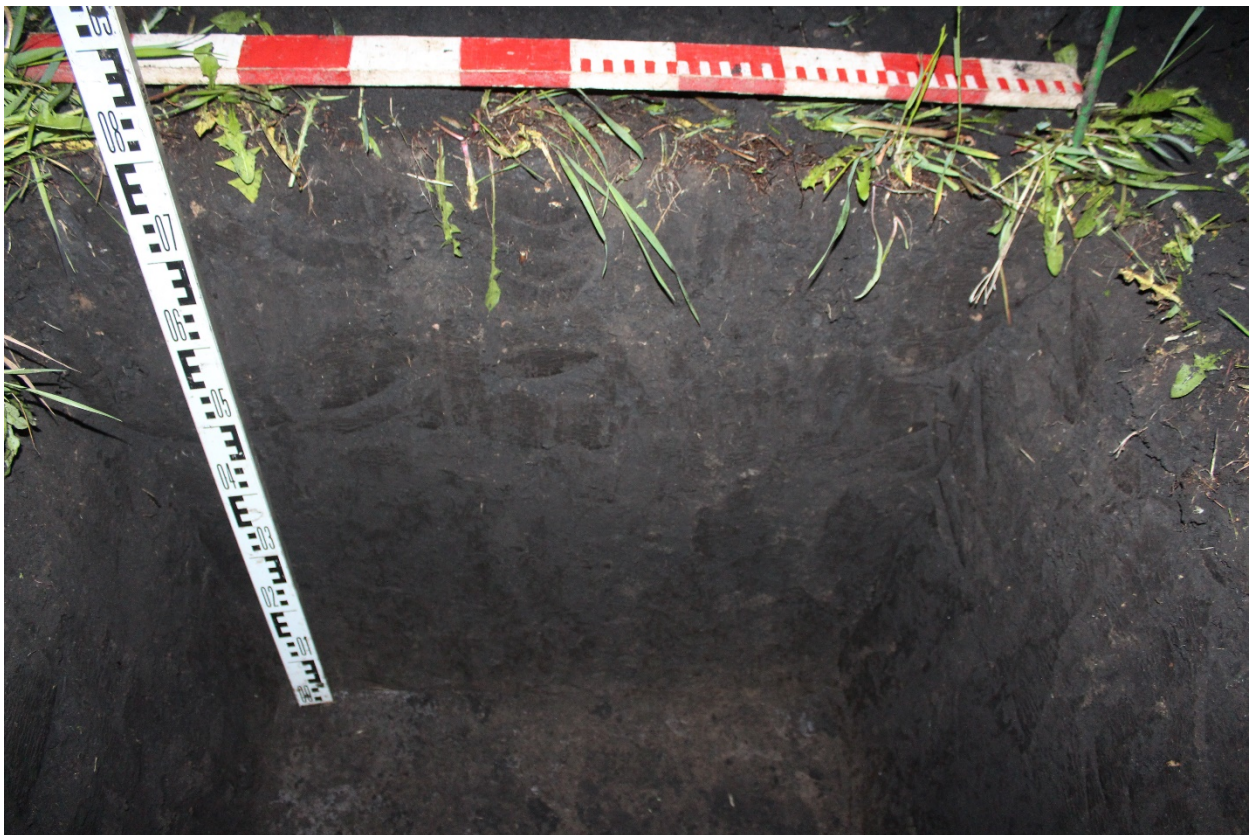
Шурф размерами 1 х 1 м, ориентированный по сторонам света заложен на задернованной поверхности, в 1160 м к северо-востоку от северной окраины дер. Абыркино, в 165 м к северу от шурфа №12. Признаков наличия культурного слоя не зафиксировано. Поверхность шурфа ровная. За относительный «0» принята поверхность северо-западного угла шурфа. Почва представлена черноземом, мощностью до 80 см, подстиляется плотным желто-коричневым материковым суглинком. Индивидуальные находки, массовый материал и другие признаки культурного слоя в шурфе не обнаружены. После проведения работ шурф был засыпан.

Рис. 61. Профиль восточного борта шурфа №13.

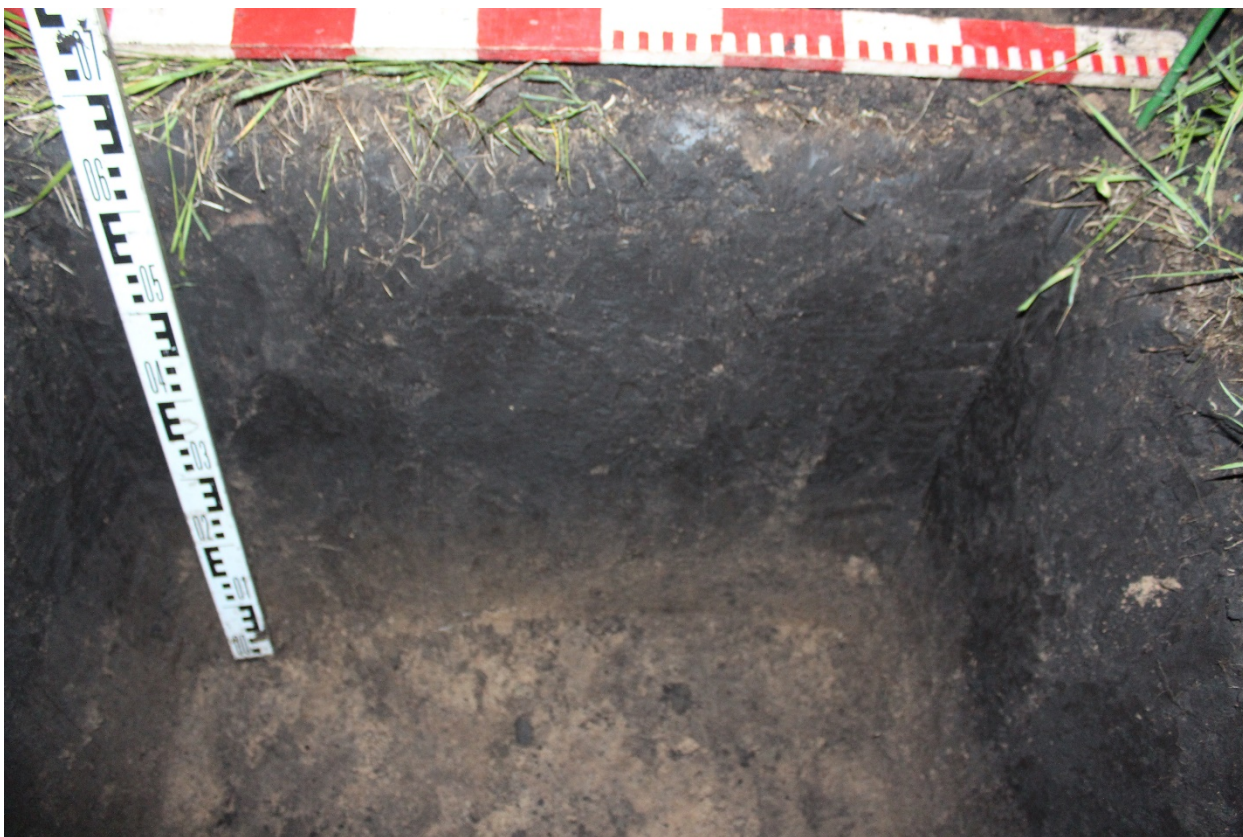
Шурф размерами 1 х 1 м, ориентированный по сторонам света заложен на задернованной поверхности, в 1120 м к северо-востоку от северной окраины дер. Абыркино, в 60 м к западу от шурфа №13. Признаков наличия культурного слоя не зафиксировано. Поверхность шурфа ровная. За относительный «0» принята поверхность северо-западного угла шурфа. Почва представлена черноземом, мощностью до 65 см, подстиляется плотным желто-коричневым материковым суглинком. Индивидуальные находки, массовый материал и другие признаки культурного слоя в шурфе не обнаружены. После проведения работ шурф был засыпан.

Рис. 65. Профиль восточного борта шурфа №14.

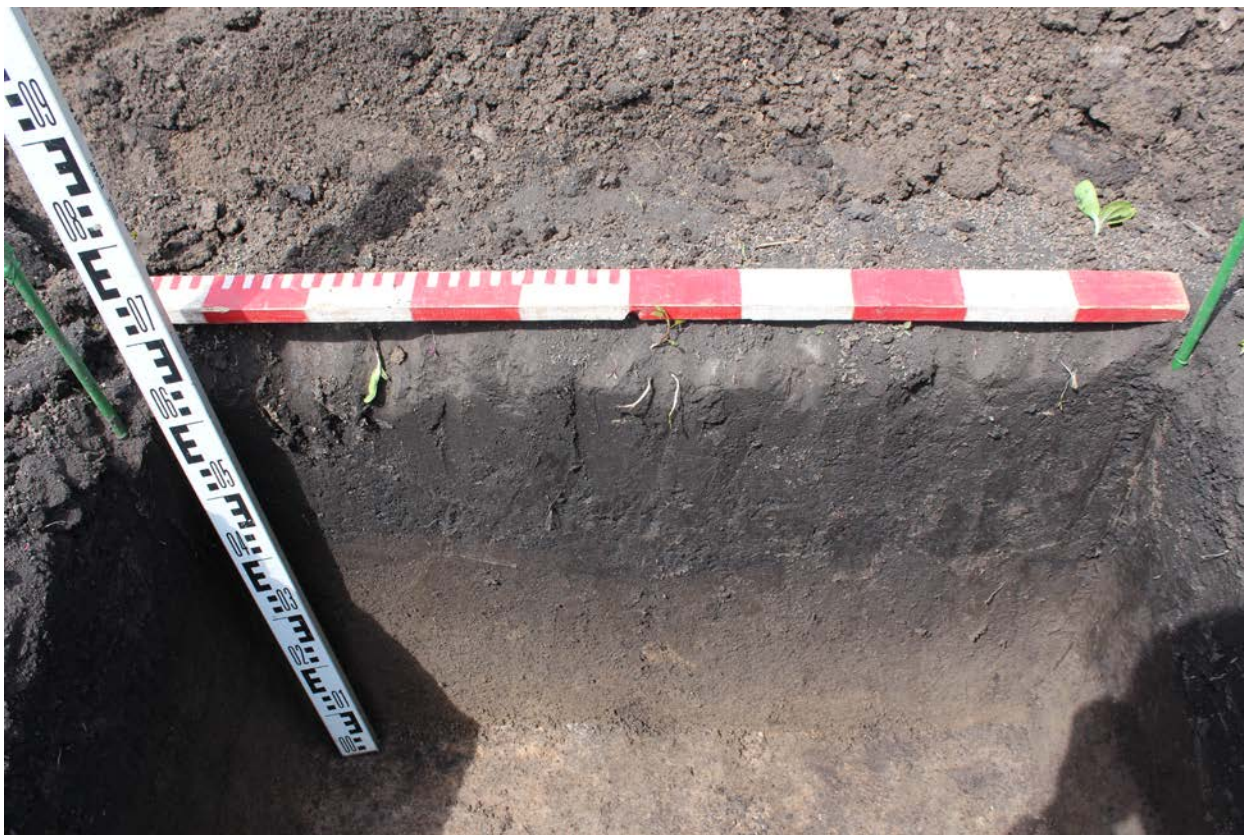
Шурф размерами 1 х 1 м, ориентированный по сторонам света заложен на задернованной поверхности, в 1150 м к северо-востоку от северной окраины дер. Абыркино, в 70 м к северо-западу от шурфа №14. Признаков наличия культурного слоя не зафиксировано. Поверхность шурфа ровная. За относительный «0» принята поверхность северо-западного угла шурфа. Почва

представлена черноземом, мощностью до 50 см, подстиляется плотным желто-коричневым материковым суглинком. Индивидуальные находки, массовый материал и другие признаки культурного слоя в шурфе не обнаружены. После проведения работ шурф был засыпан.

Рис. 71. Профиль северного борта шурфа №15.
