## **Д О К У М Е Н Т А Ц И Я**

**«Обустройство Туйметкинского поднятия Лангуевского месторождения сверхвязкой нефти». «Обустройство Нижне-Кармального поднятия Черемшанского месторождения сверхвязкой нефти». «Обустройство Нижне-Кармального поднятия Черемшанского месторождения сверхвязкой нефти. Котельная «Нижне-Кармальная-1». «Обустройство Нижне-Кармального поднятия Черемшанского месторождения сверхвязкой нефти. Котельная «Нижне-Кармальная-2». «Обустройство Нижне-Кармального поднятия Черемшанского месторождения сверхвязкой нефти. Котельная «Нижне-Кармальная-3» в Черемшанском районе Республики Татарстан в 2016 году**

Общество с ограниченной ответственностью  
«Центр прикладных археологических исследований»

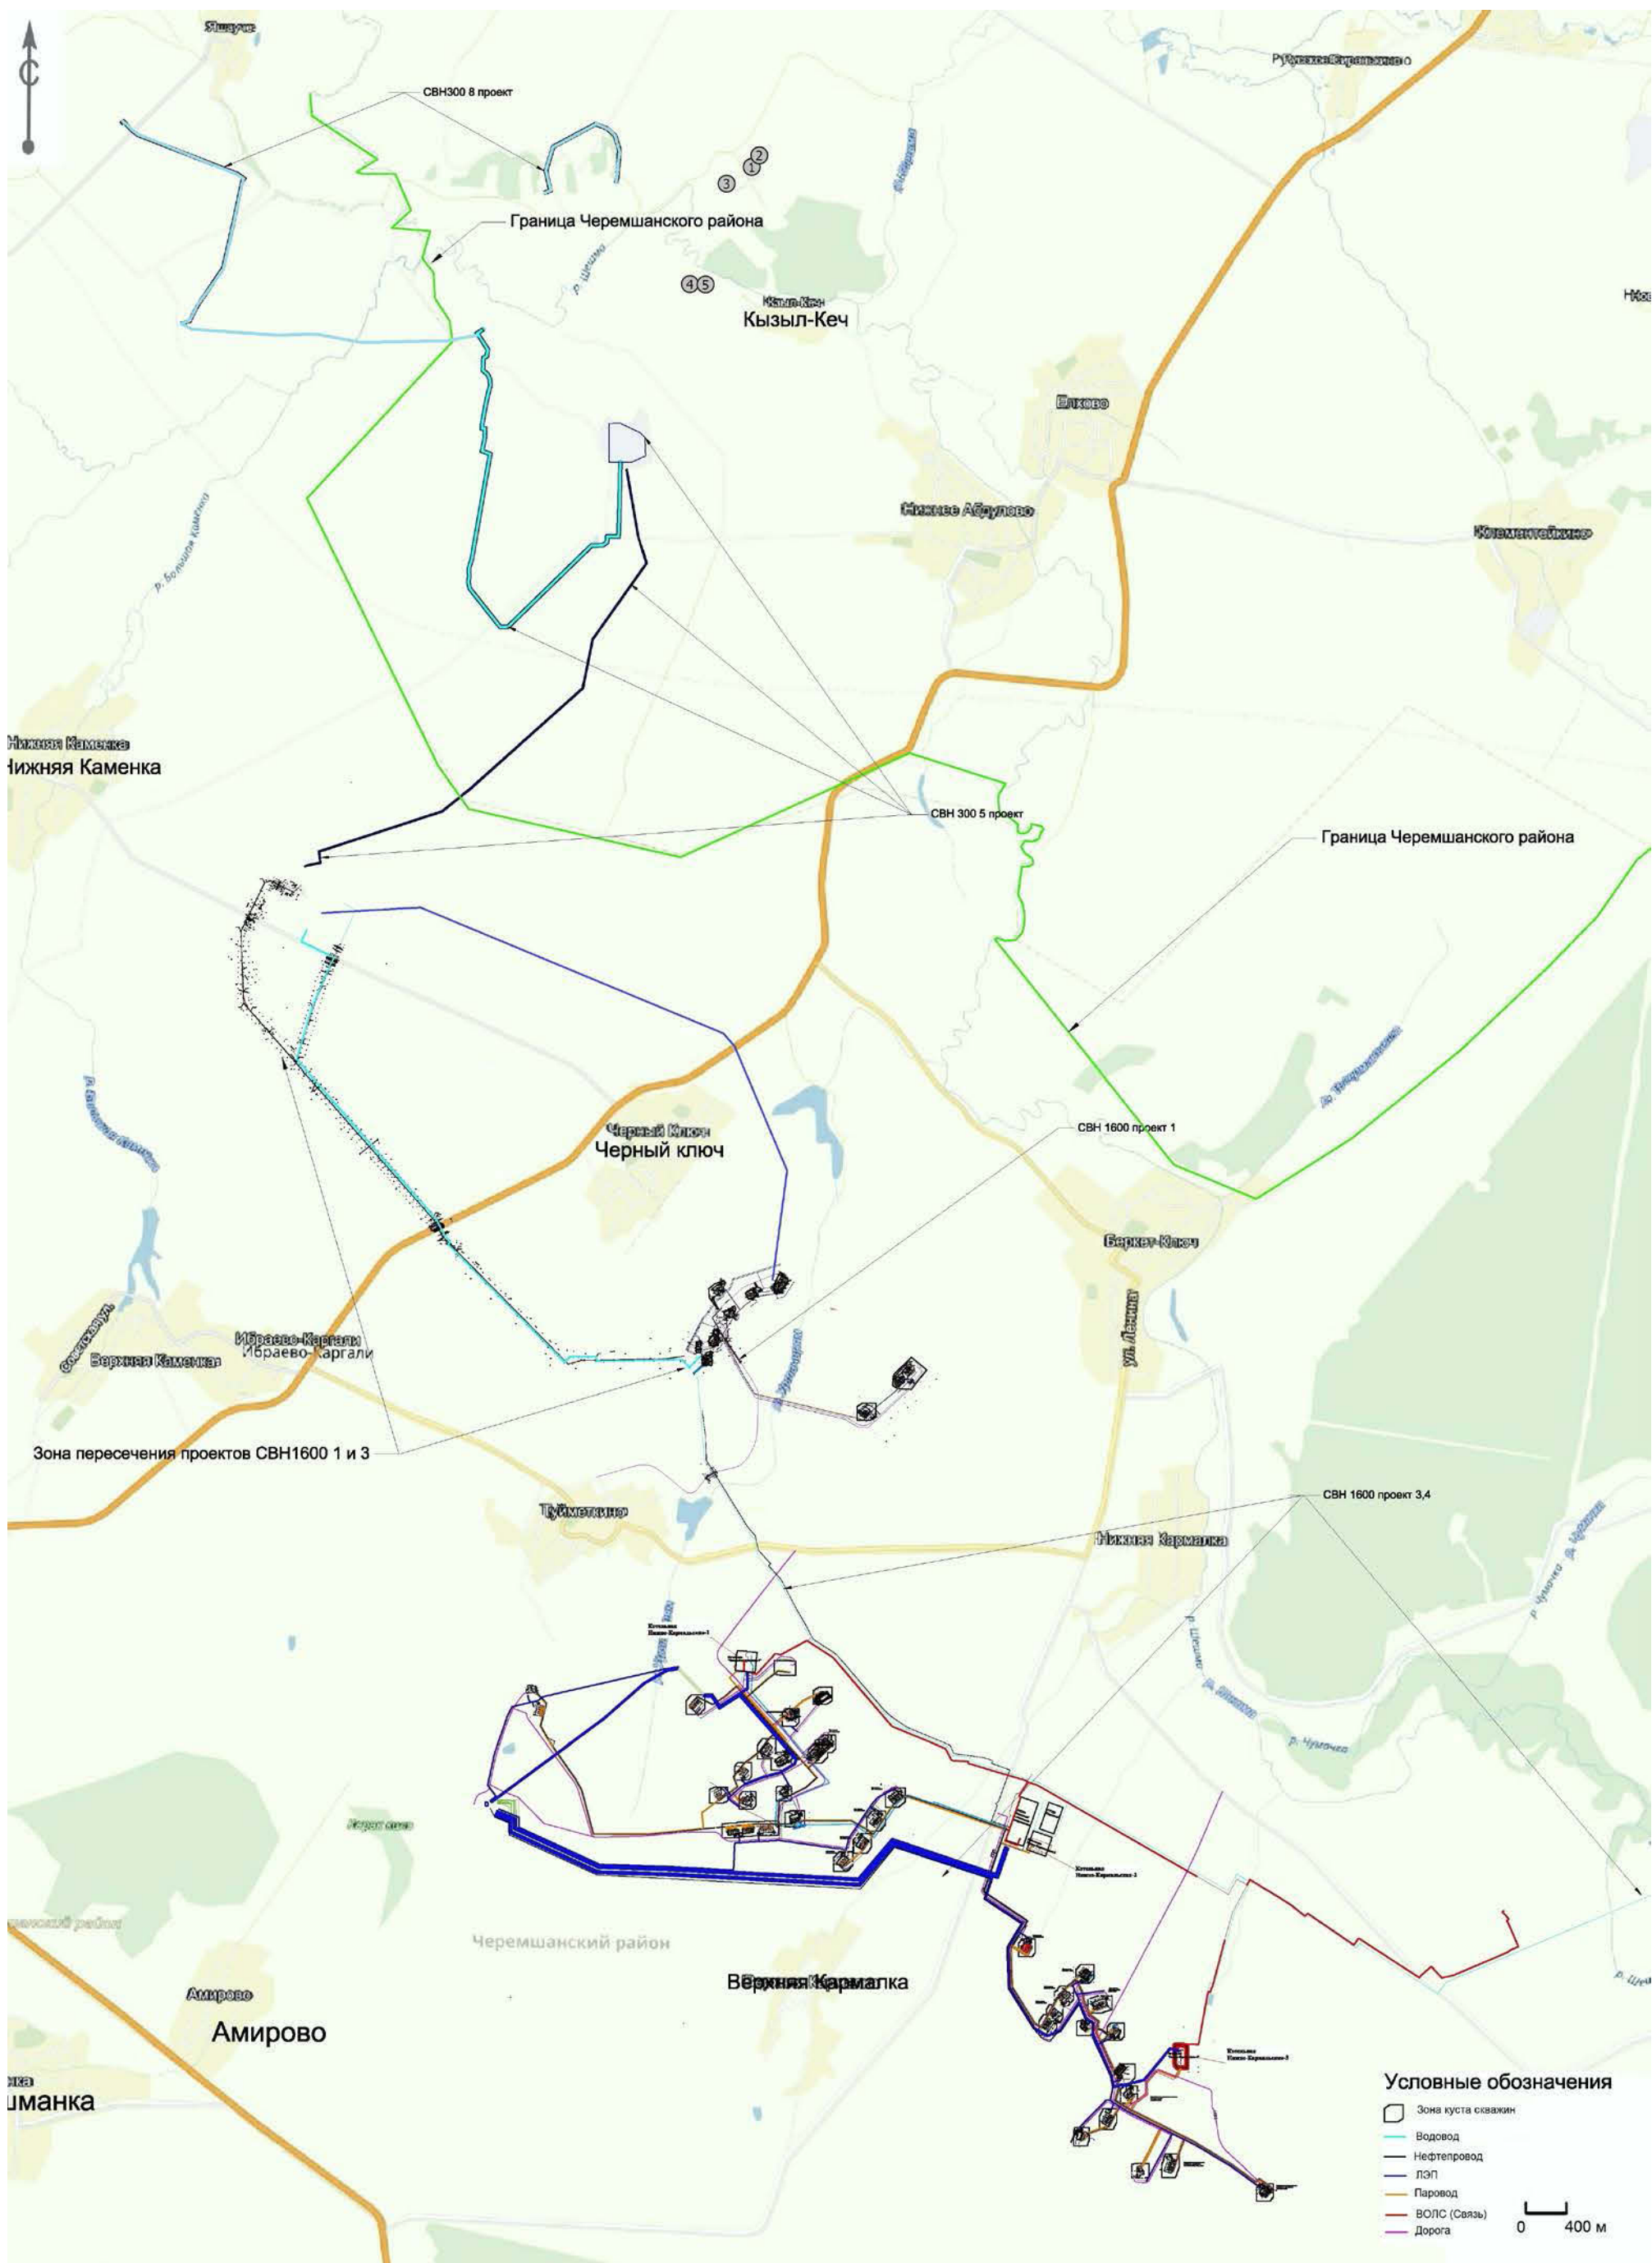
Рис. 2. Общий ситуационный план проектируемой инфраструктуры объектов: «Расширение узла подготовки и закачки попутно-добываемой со сверхвязкой нефтью воды с 3000 м<sup>3</sup>/сут до 6000 м<sup>3</sup>/сут на Ашальчинском месторождении НГДУ «Нурлатнефть»; Обустройство нагнетательных скважин № 4719, 4835а, 4847, 4849 Ашальчинского нефтяного месторождения» и «Обустройство Туйметкинского поднятия Лангуевского месторождения сверхвязкой нефти». «Обустройство Нижне-Кармального поднятия Черемшанского месторождения сверхвязкой нефти». «Обустройство Нижне-Кармального поднятия Черемшанского месторождения сверхвязкой нефти. Котельная «Нижне-Кармальная-1». «Обустройство Нижне-Кармального поднятия Черемшанского месторождения сверхвязкой нефти. Котельная «Нижне-Кармальная-2». «Обустройство Нижне-Кармального поднятия Черемшанского месторождения сверхвязкой нефти. Котельная «Нижне-Кармальная-3» и места расположения выявленных объектов культурного наследия (экспликация: Таблица 2).

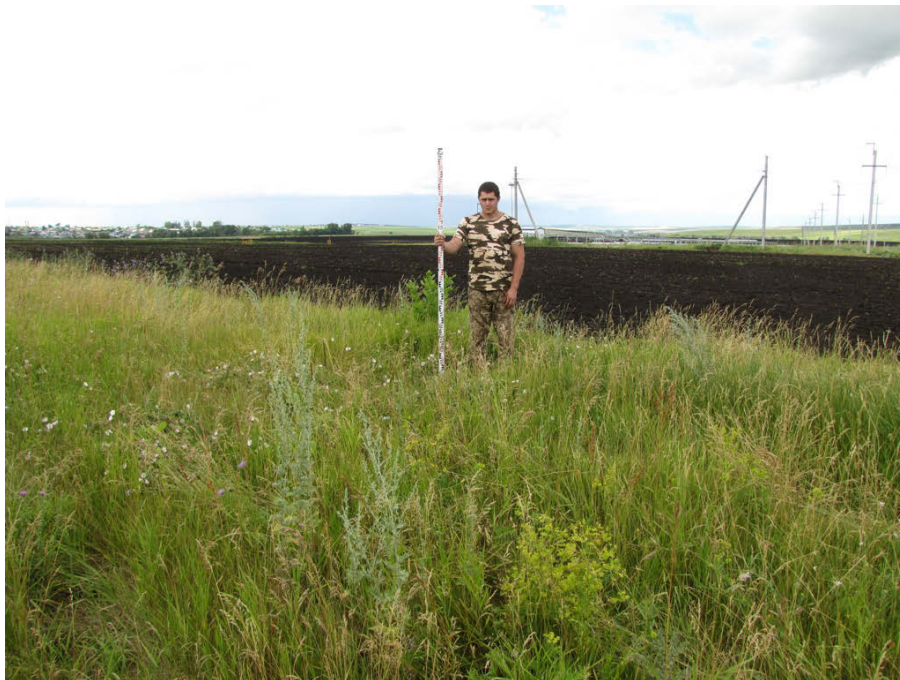
Рис. 8. Шурф № 15. Место заложения и район расположения площадки скважин и прохождения коридора коммуникаций, на распаханной водораздельной поверхности. Вид с юга.

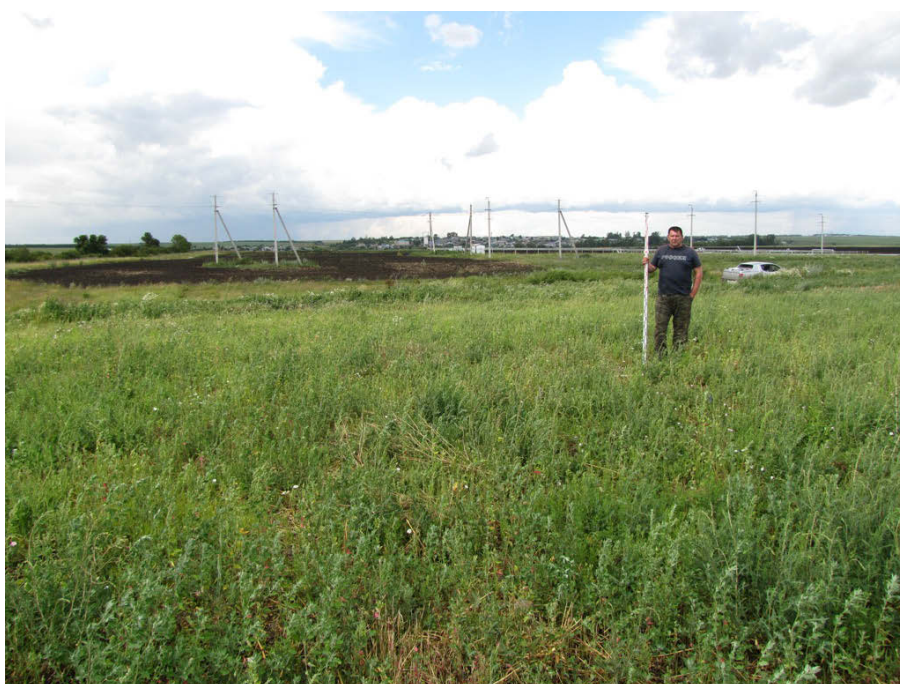
Рис. 9. Шурф № 16. Место заложения и район расположения площадки скважин и прохождения коридора коммуникаций, на распаханной водораздельной поверхности. Вид с юга.

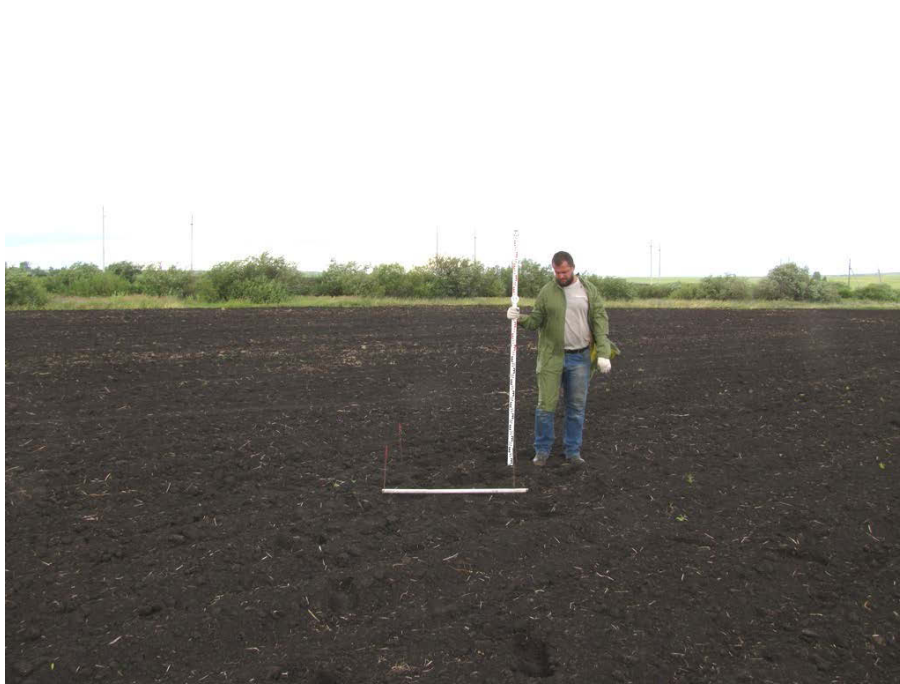
Рис. 10. Шурф № 17. Место заложения и район расположения площадки скважин и прохождения коридора коммуникаций, на распаханной водораздельной поверхности. Вид с юга.

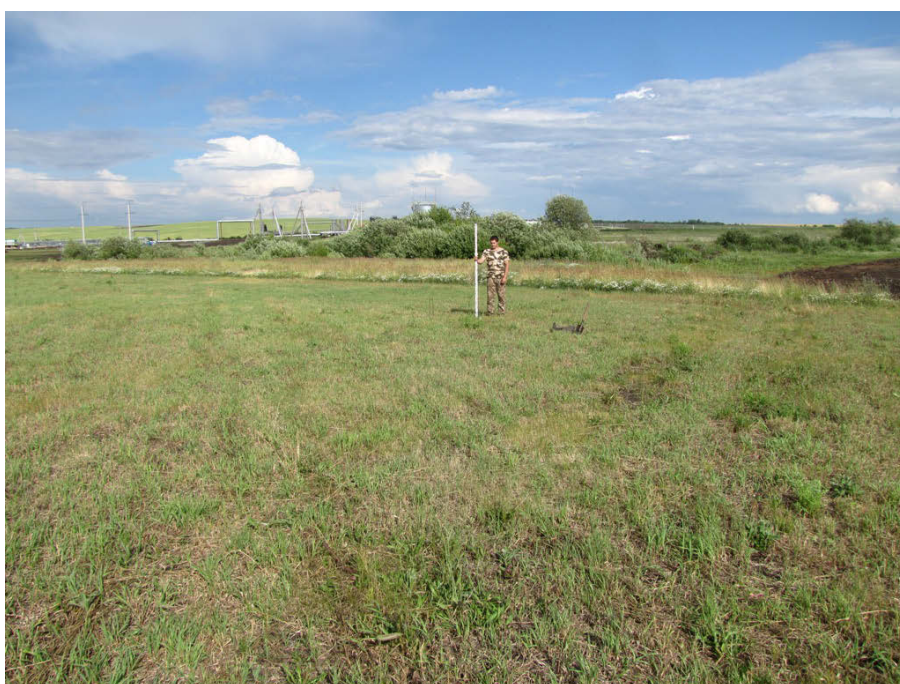
Рис. 12. Шурф № 19. Место заложения и район расположения площадки скважин и прохождения коридора коммуникаций, на распаханной поверхности левого борта суходола. Вид с запада.

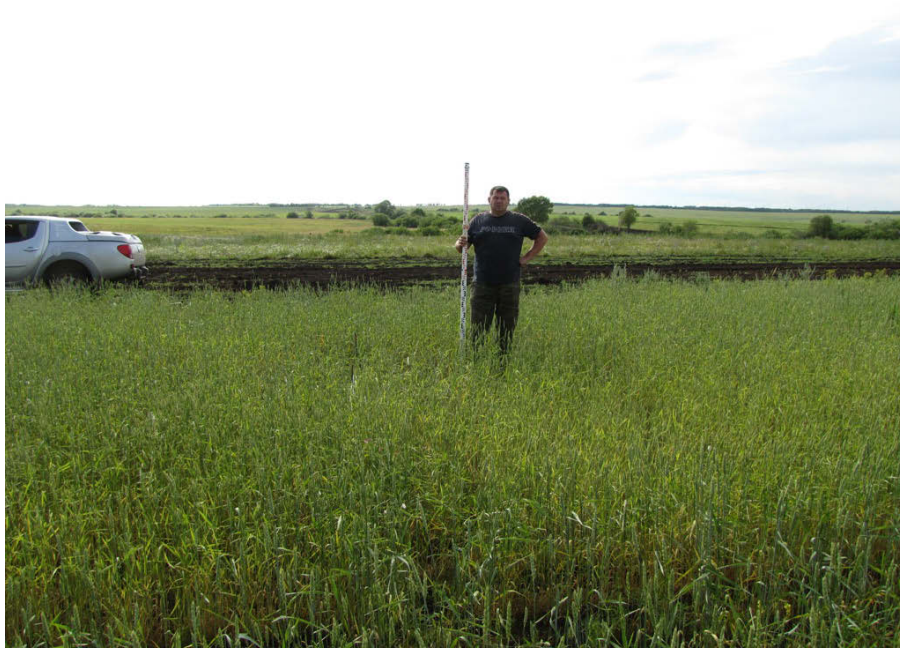
Рис. 13. Шурф № 20. Место заложения и район расположения площадки скважин и прохождения коридора коммуникаций, на распаханной поверхности правого борта суходола. Вид с востока.

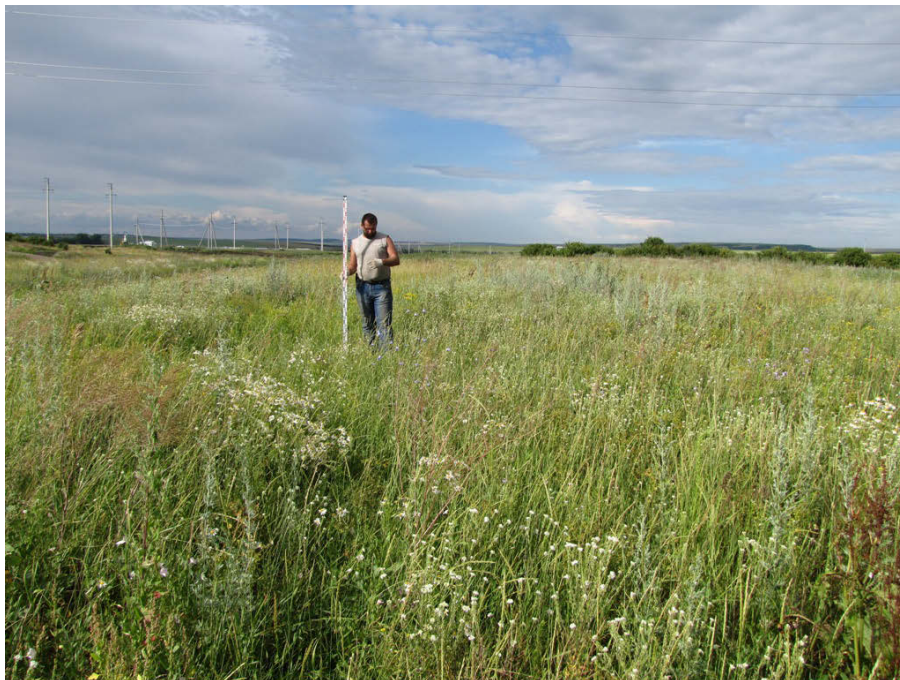
Рис. 14. Шурф № 21. Место заложения и район расположения площадки скважин и прохождения коридора коммуникаций, на задернованной поверхности правого борта суходола. Вид с юга.

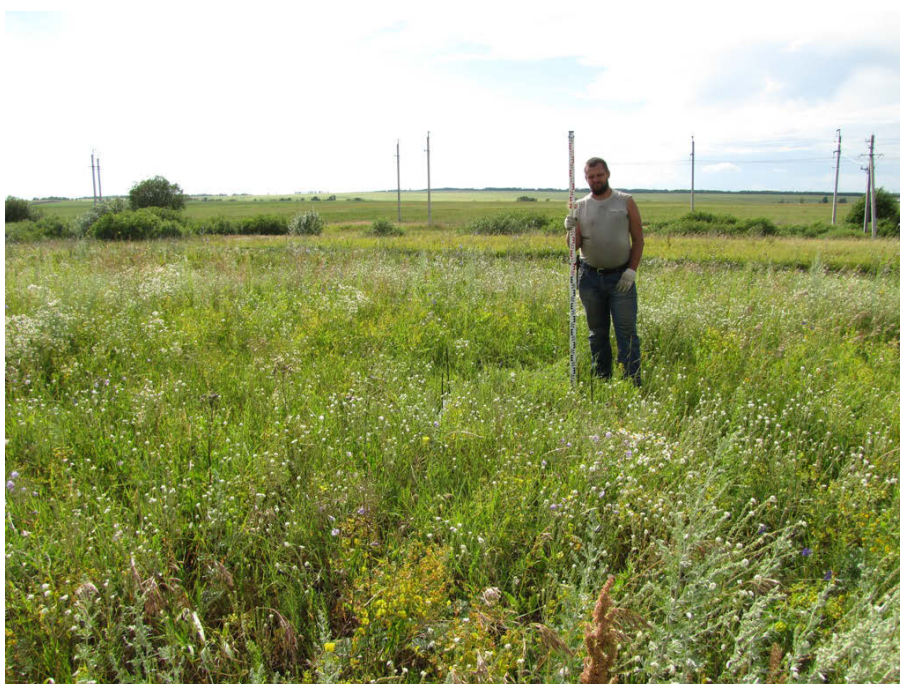
Рис. 15. Шурф № 22. Место заложения и район расположения площадки скважин и прохождения коридора коммуникаций, на задернованной поверхности правого борта суходола. Вид с юго-запада.

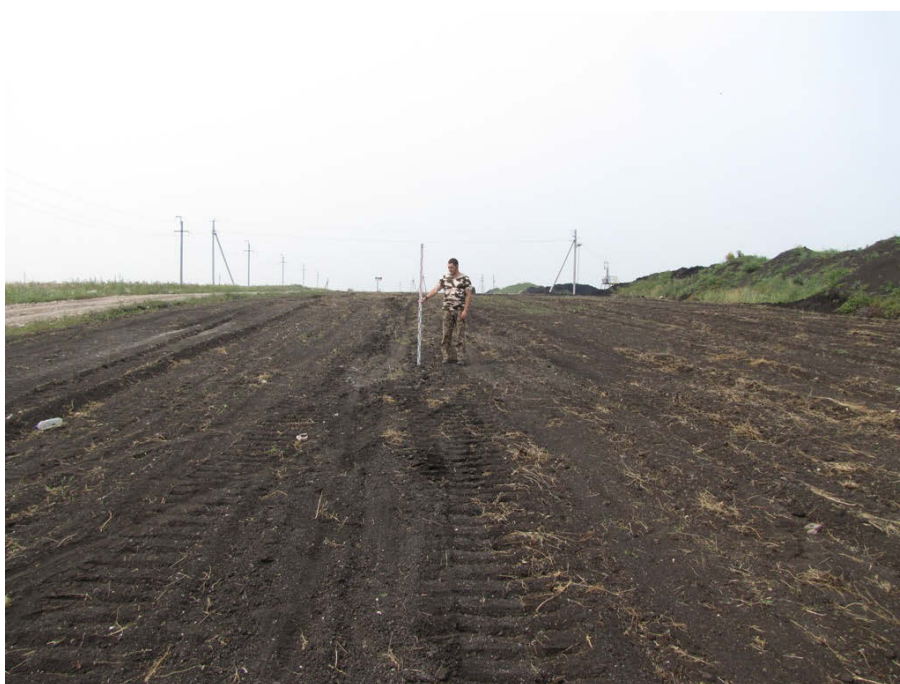
Рис. 33. Осмотр обнажения дневной поверхности на участке между шурфами №31 и №32. Вид с востока.

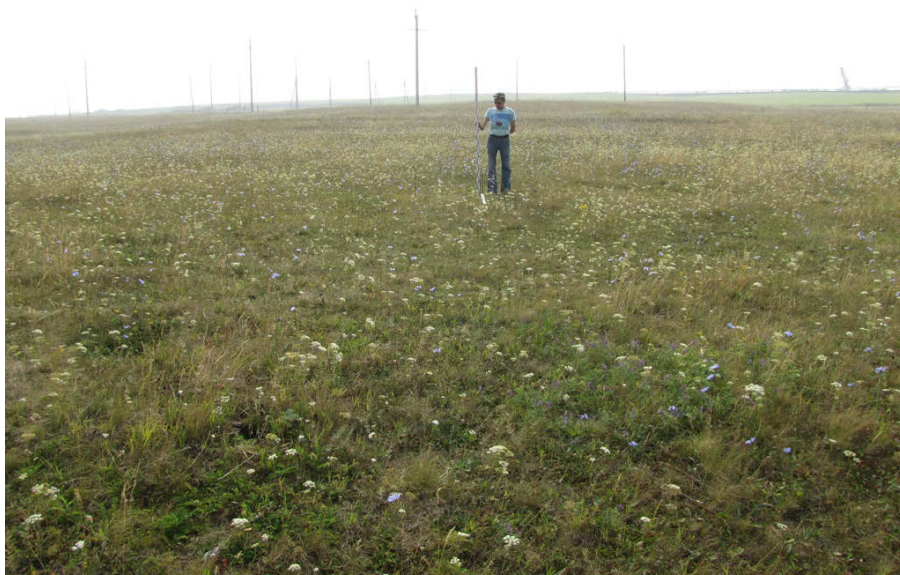
Рис. 48. Шурф № 44. Место заложения и район расположения площадки котельной и прохождения коридора коммуникаций, на распаханной водораздельной поверхности. Вид с севера.

Для поисков следов культурного слоя, в районе расположения площадки котельной и прохождения коридора коммуникаций, на распаханной водораздельной поверхности, в пределах земельного участка проектируемого объекта был заложен разведочный шурф (Рис. 48). Шурф, размером 1х1 м, ориентирован по сторонам света, площадка, на которой был заложен шурф – ровная. В месте заложения шурфа были сняты географические координаты (Таблица 3). Археологические находки и/или другие признаки присутствия древнего культурного слоя в шурфе не обнаружены. По окончании работ шурф был рекультивирован.

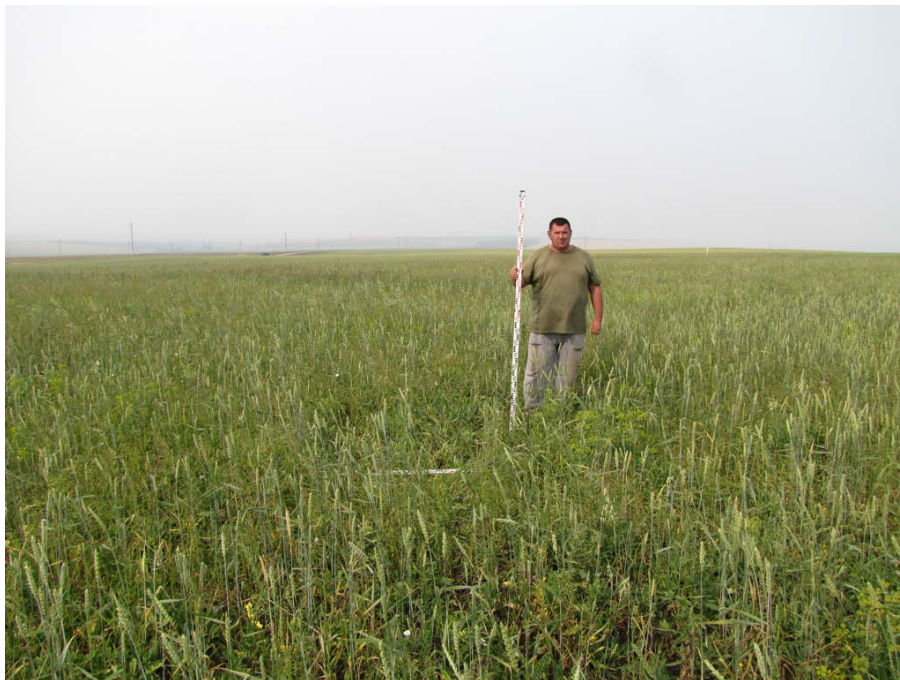
Рис. 49. Шурф № 45. Место заложения и район расположения площадки скважин и прохождения коридора коммуникаций, на задернованной водораздельной поверхности. Вид с юга.

Для поисков следов культурного слоя, в районе расположения площадки скважин и прохождения коридора коммуникаций, на задернованной водораздельной поверхности, в пределах земельного участка проектируемого объекта был заложен разведочный шурф (Рис. 49). Шурф, размером 1х1 м, ориентирован по сторонам света, площадка, на которой был заложен шурф – ровная. В месте заложения шурфа были сняты географические координаты (Таблица 3). Археологические находки и/или другие признаки присутствия древнего культурного слоя в шурфе не обнаружены. По окончании работ шурф был рекультивирован.

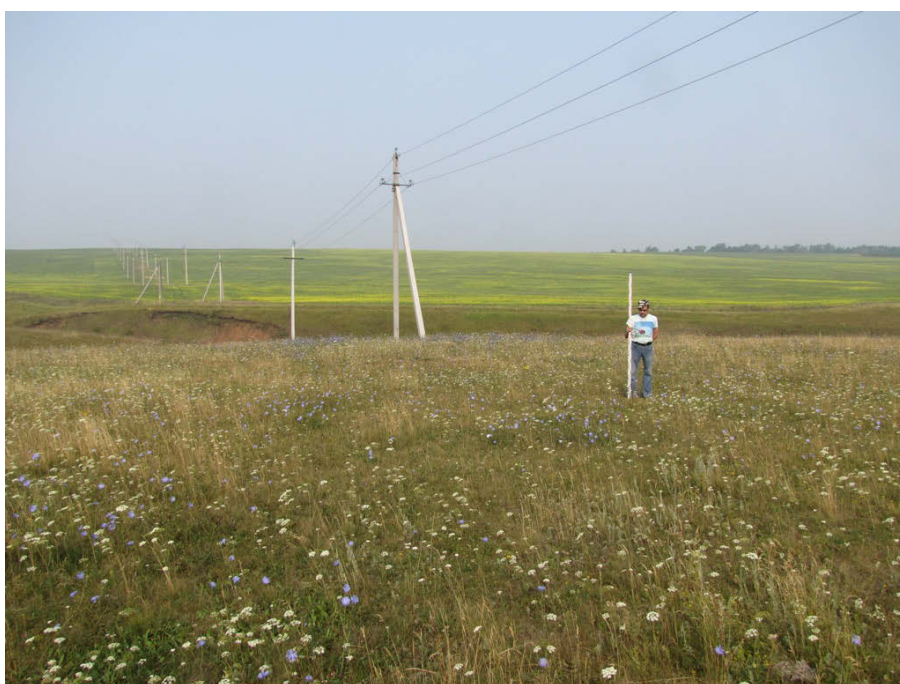
Рис. 50. Шурф № 46. Место заложения и район прохождения коридора коммуникаций, на распаханной водораздельной поверхности. Вид с юга.

Для поисков следов культурного слоя, в районе прохождения коридора коммуникаций, на распаханной водораздельной поверхности, в пределах земельного участка проектируемого объекта был заложен разведочный шурф (Рис. 50). Шурф, размером 1х1 м, ориентирован по сторонам света, площадка, на которой был заложен шурф – ровная. В месте заложения шурфа были сняты географические координаты (Таблица 3). Археологические находки и/или другие признаки присутствия древнего культурного слоя в шурфе не обнаружены. По окончании работ шурф был рекультивирован.

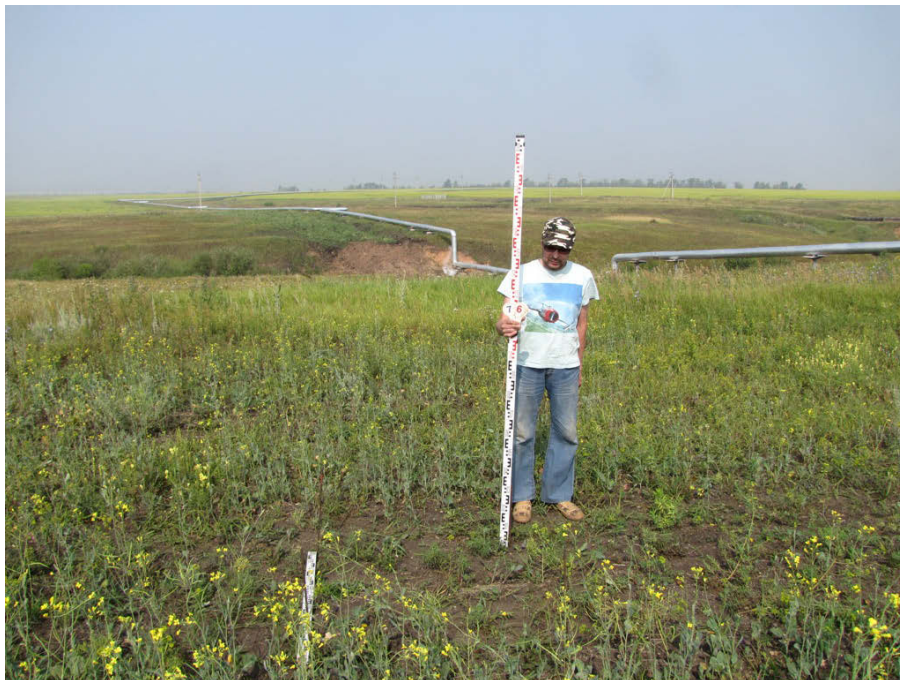
Рис. 52. Шурф-зачистка № 75. Место заложения и район прохождения коридора коммуникаций, на задернованной поверхности коренной террасы левого берега верховьев реки Ур-тачирам. Вид с запада.

Для поисков следов культурного слоя, в районе прохождения коридора коммуникаций, на задернованной поверхности коренной террасы левого берега верховьев реки Уртачирям, в пределах земельного участка проектируемого объекта был заложен разведочный шурф (Рис. 52). Шурф-зачистка обнажения, размером 2х1 м, ориентирован длинной стороной вдоль кромки обрыва по линии юг – север, площадка, на которой был заложен шурф – ровная, пологая в сторону русла реки. В месте заложения шурфа были сняты географические координаты (Таблица 3). Археологические находки и/или другие признаки присутствия древнего культурного слоя в шурфе не обнаружены.

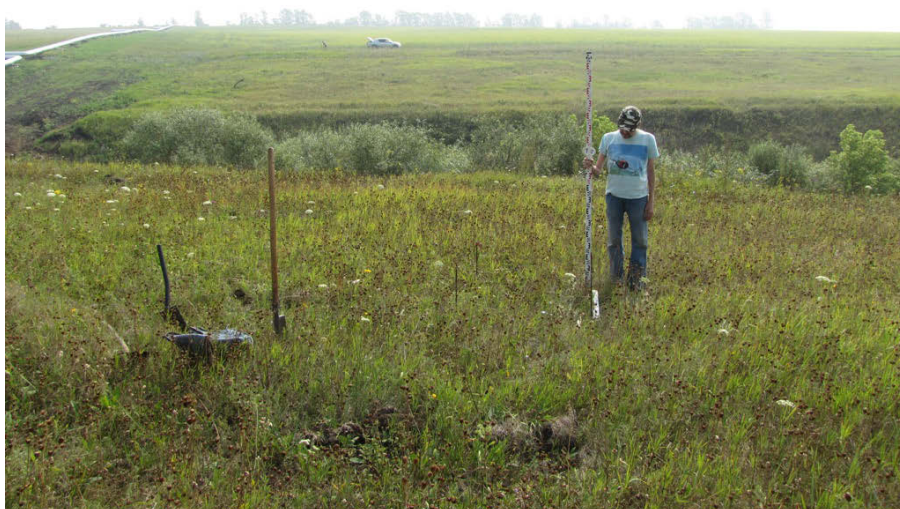
Рис. 53. Шурф № 76. Место заложения шурфа №90 и район прохождения коридора коммуникаций, на задернованной поверхности коренной террасы правого берега верховьев реки Уртачирям. Вид с востока.

Для поисков следов культурного слоя, в районе прохождения коридора коммуникаций, на задернованной поверхности коренной террасы правого берега верховьев реки Уртачирям, в пределах земельного участка проектируемого объекта, был заложен разведочный шурф (Рис. 53). Шурф, размером 1х1 м, ориентирован по сторонам света, площадка, на которой был заложен шурф – ровная. В месте заложения шурфа были сняты географические координаты (Таблица 3). Археологические находки и/или другие признаки присутствия древнего культурного слоя в шурфе не обнаружены. По окончании работ шурф был рекультивирован.

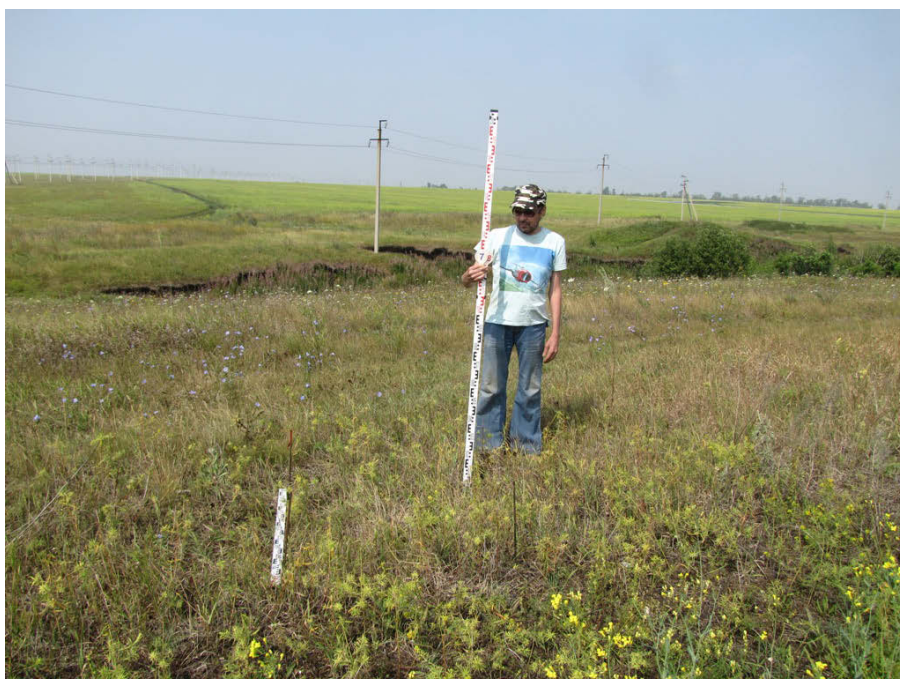
Рис. 54. Шурф № 77. Место заложения и район прохождения коридора коммуникаций, на задернованной поверхности коренной террасы левого берега верховьев реки Уртачирям. Вид с запада.

Для поисков следов культурного слоя, в районе прохождения коридора коммуникаций, на задернованной поверхности коренной террасы левого берега верховьев реки Уртачирям, в пределах земельного участка проектируемого объекта был заложен разведочный шурф (Рис. 54). Шурф, размером 1х1 м, ориентирован по сторонам света, площадка, на которой был заложен шурф – ровная. В месте заложения шурфа были сняты географические координаты (Таблица 3). Археологические находки и/или другие признаки присутствия древнего культурного слоя в шурфе не обнаружены. По окончании работ шурф был рекультивирован.

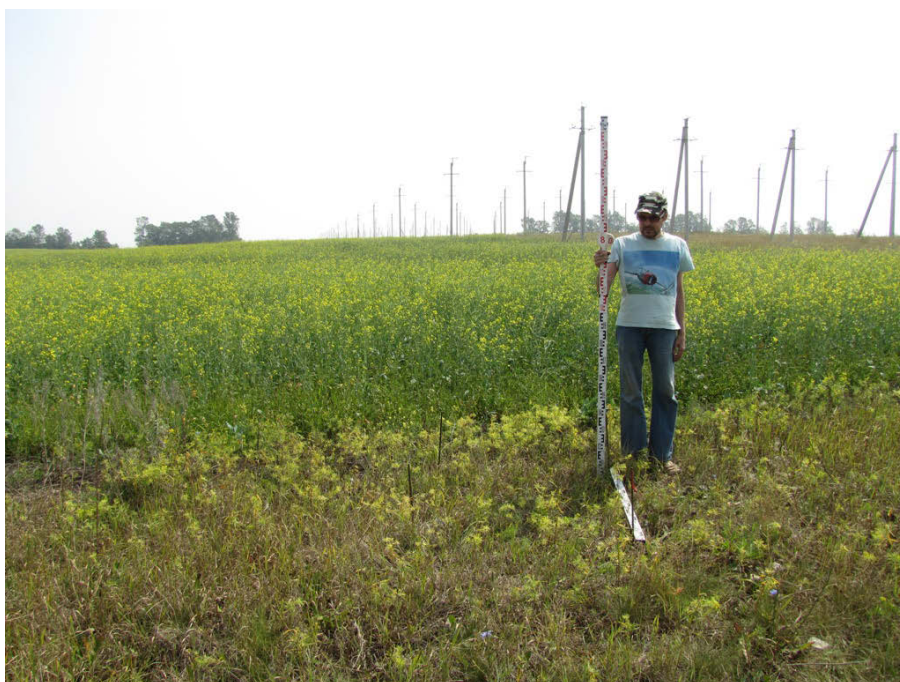
Рис. 56. Шурф-зачистка № 79. Место заложения и район прохождения коридора коммуникаций, на задернованной поверхности коренной террасы левого берега верховьев реки Ур-тачирым. Вид с востока.

Для поисков следов культурного слоя, прохождения коридора коммуникаций, на задернованной поверхности коренной террасы левого берега верховьев реки Уртачирям, в пределах земельного участка проектируемого объекта, был заложен разведочный шурф (Рис. 56). Шурф-зачистка обнажения, размером 2х1 м, ориентирован длинной стороной вдоль кромки обрыва по линии юг – север, площадка, на которой был заложен шурф – ровная, пологая в сторону русла реки. В месте заложения шурфа были сняты географические координаты (Таблица 3). Археологические находки и/или другие признаки присутствия древнего культурного слоя в шурфе не обнаружены.

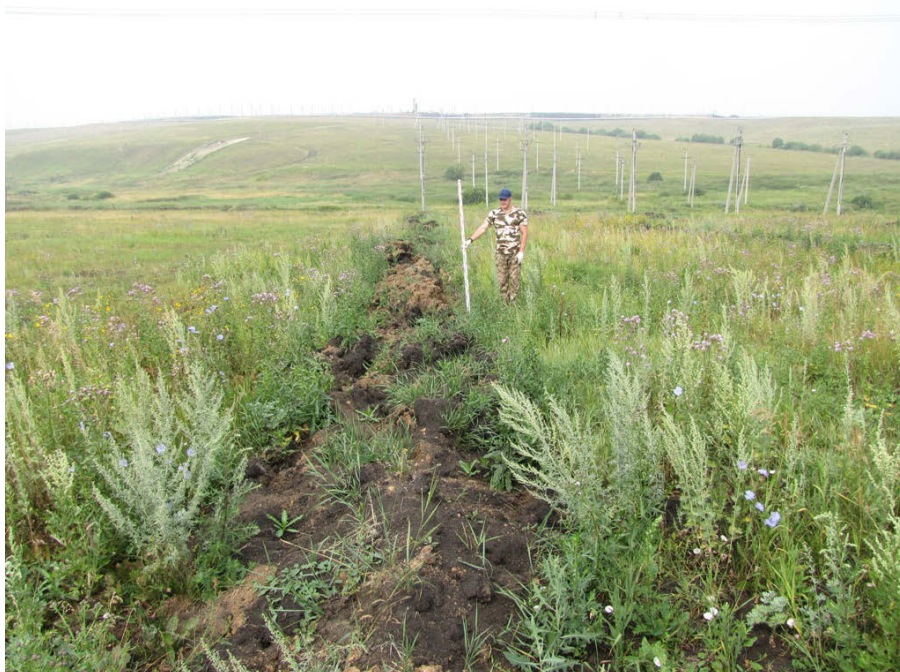
Рис. 65. Обследование рекультивированной траншеи на поверхности надпойменной террасы правого берега реки Кармалка. Вид с востока-юго-востока.

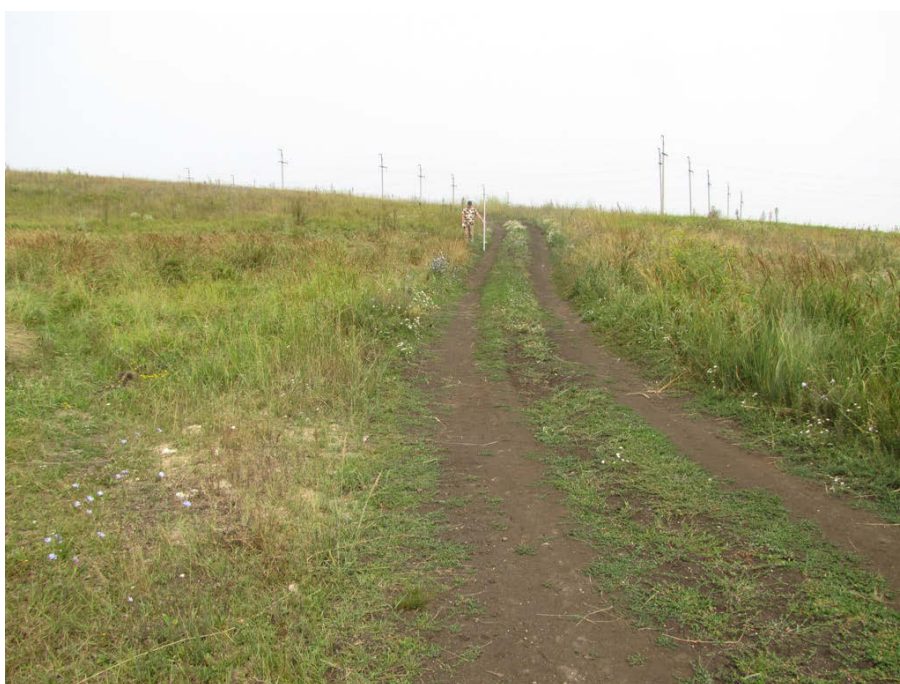
Рис. 66. Обследование обнажений грунтовой дороги на склоне надпойменной террасы левого берега реки Кармалка. Вид с юга.

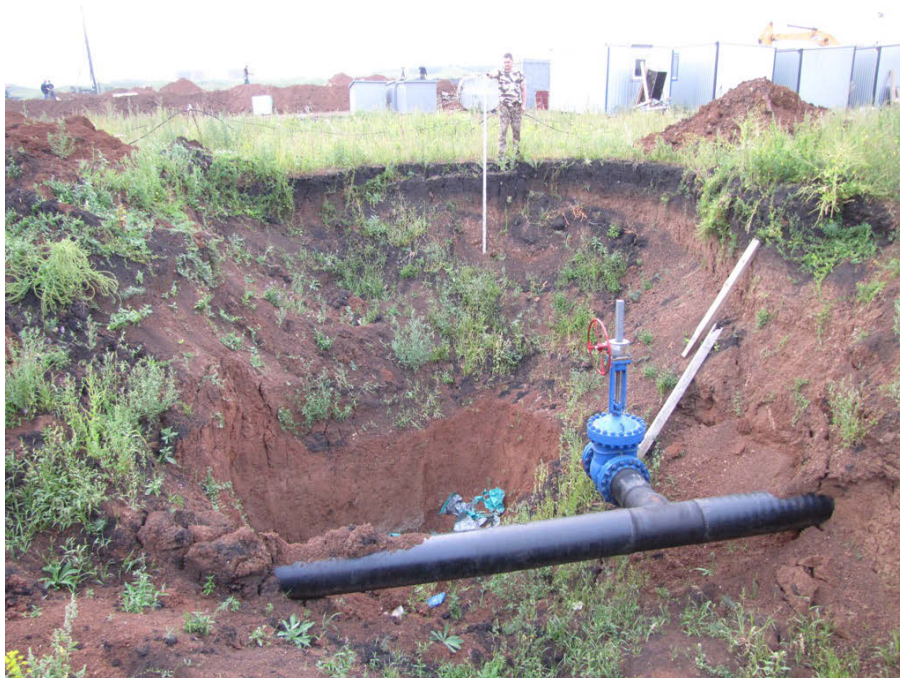
Рис. 74. Обследование обнажений котлована на территории производственной площадки. Вид с востока.

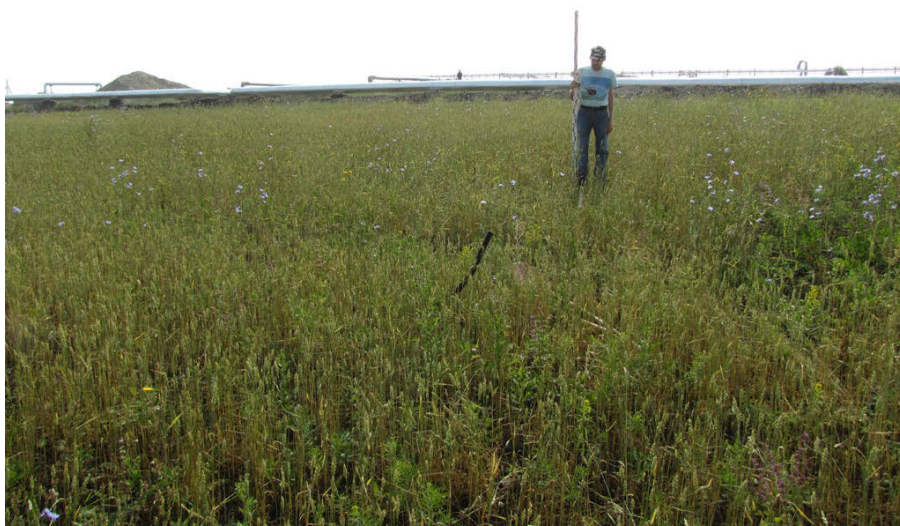
Рис. 75. Шурф № 53. Место заложения и район расположения площадки скважин и прохождения коридора коммуникаций, на распаханной водораздельной поверхности. Вид с юга.

Для поисков следов культурного слоя, в районе расположения площадки скважин и прохождения коридора коммуникаций, на распаханной водораздельной поверхности, в пределах земельного участка проектируемого объекта был заложен разведочный шурф (Рис. 75). Шурф, размером 1х1 м, ориентирован по

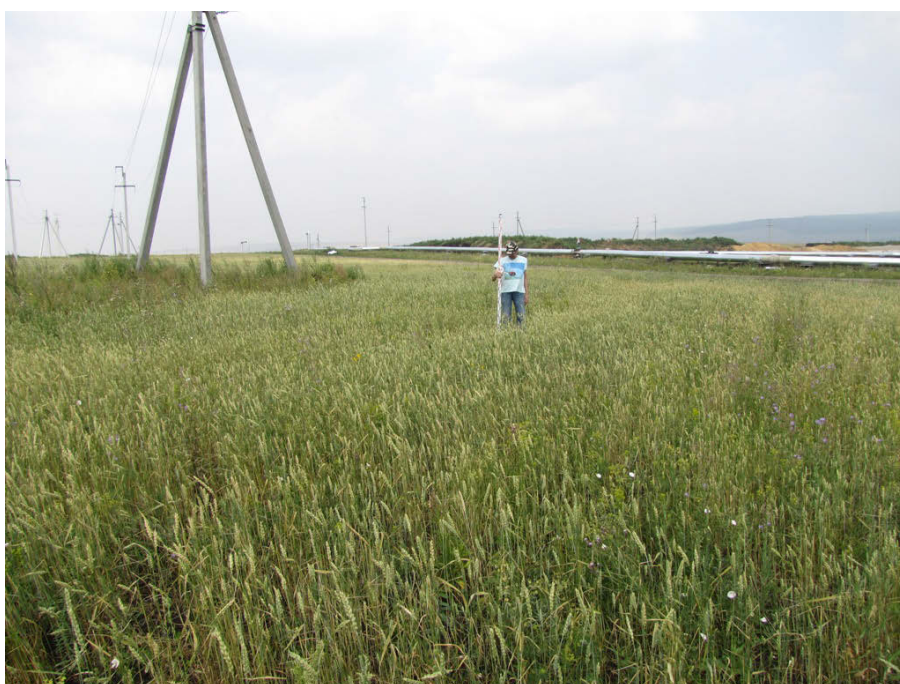
Рис. 86. Шурф № 64. Место заложения и район расположения площадки скважин и прохождения коридора коммуникаций, на распаханной водораздельной поверхности. Вид с севера.

Для поисков следов культурного слоя, в районе расположения площадки скважин и прохождения коридора коммуникаций, на распаханной водораздельной поверхности, в пределах земельного участка проектируемого объекта был заложен разведочный шурф (Рис. 86). Шурф, размером 1х1 м, ориентирован по сторонам света, площадка, на которой был заложен шурф – ровная. В месте заложения шурфа были сняты географические координаты (Таблица 3). Археологические находки и/или другие признаки присутствия древнего культурного слоя в шурфе не обнаружены. По окончании работ шурф был рекультивирован.

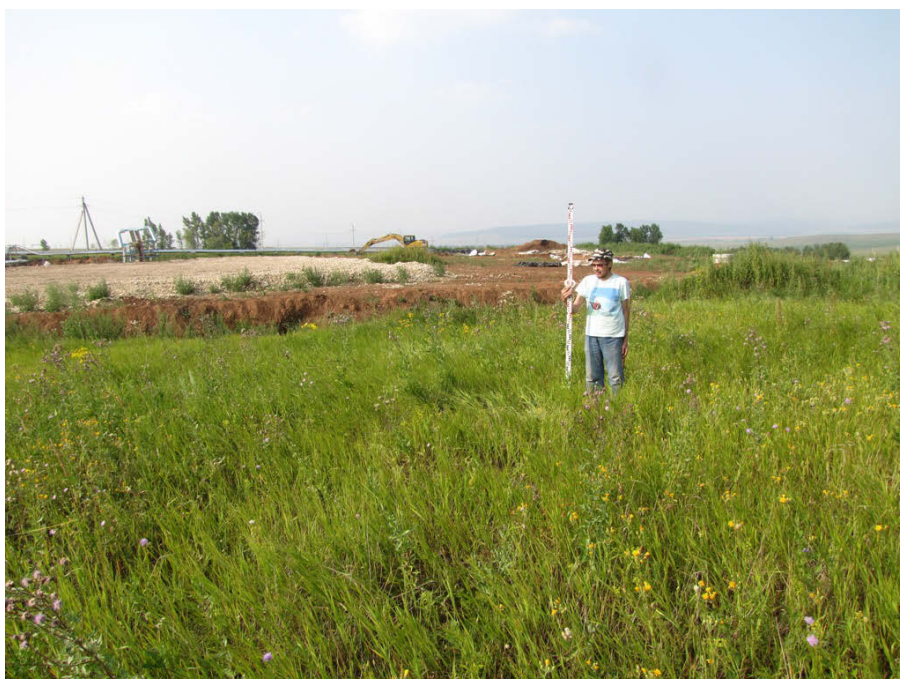
Рис. 87. Шурф № 65 Место заложения и район расположения площадки скважин и прохождения коридора коммуникаций, на распаханной водораздельной поверхности. Вид с юга.

Для поисков следов культурного слоя, в районе расположения площадки скважин и прохождения коридора коммуникаций, на распаханной водораздельной поверхности, в пределах земельного участка проектируемого объекта был заложен разведочный шурф (Рис. 87). В месте заложения шурфа были сняты географические координаты (Таблица 3). Археологические находки и/или другие признаки присутствия древнего культурного слоя в шурфе не обнаружены. По окончании работ шурф был рекультивирован.

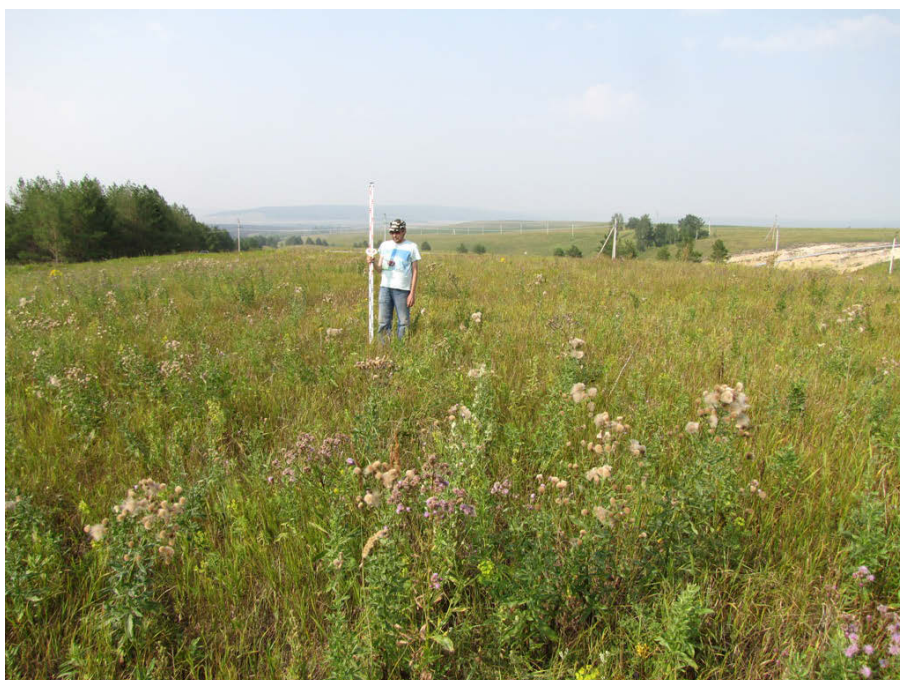
Рис. 90. Шурф № 67 Место заложения и район расположения площадки скважин и прохождения коридора коммуникаций, на распаханной водораздельной поверхности. Вид с востока.

Для поисков следов культурного слоя, в районе расположения площадки скважин и прохождения коридора коммуникаций, на распаханной водораздельной поверхности, в пределах земельного участка проектируемого объекта был заложен разведочный шурф (Рис. 90). В месте заложения шурфа были сняты географические координаты (Таблица 3). Археологические находки и/или другие признаки присутствия древнего культурного слоя в шурфе не обнаружены. По окончании работ шурф был рекультивирован.

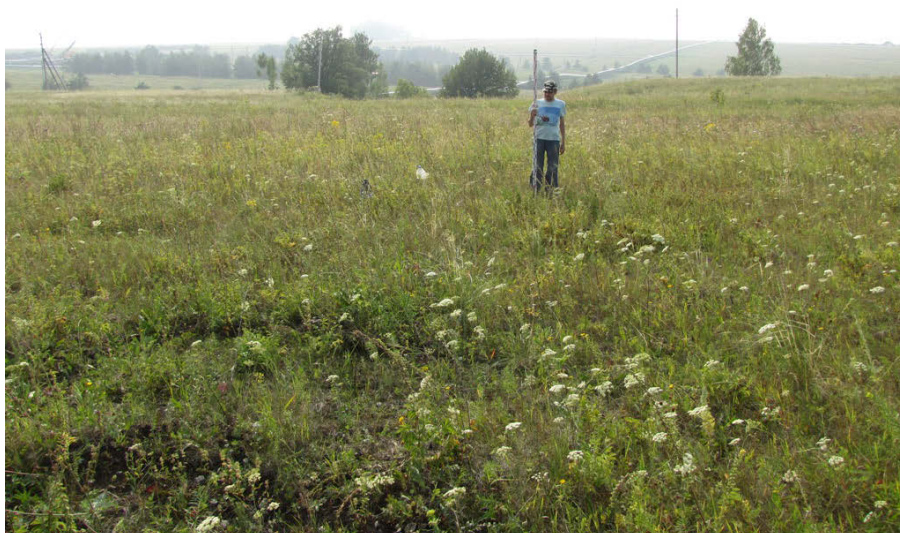
Рис. 91. Шурф № 68 Место заложения и район расположения площадки скважин и прохождения коридора коммуникаций, на распаханной водораздельной поверхности. Вид с юга.

Для поисков следов культурного слоя, в районе расположения площадки скважин и прохождения коридора коммуникаций, на распаханной водораздельной поверхности, в пределах земельного участка проектируемого объекта был заложен разведочный шурф (Рис. 91). В месте заложения шурфа были сняты географические координаты (Таблица 3). Археологические находки и/или другие признаки присутствия древнего культурного слоя в шурфе не обнаружены. По окончании работ шурф был рекультивирован.

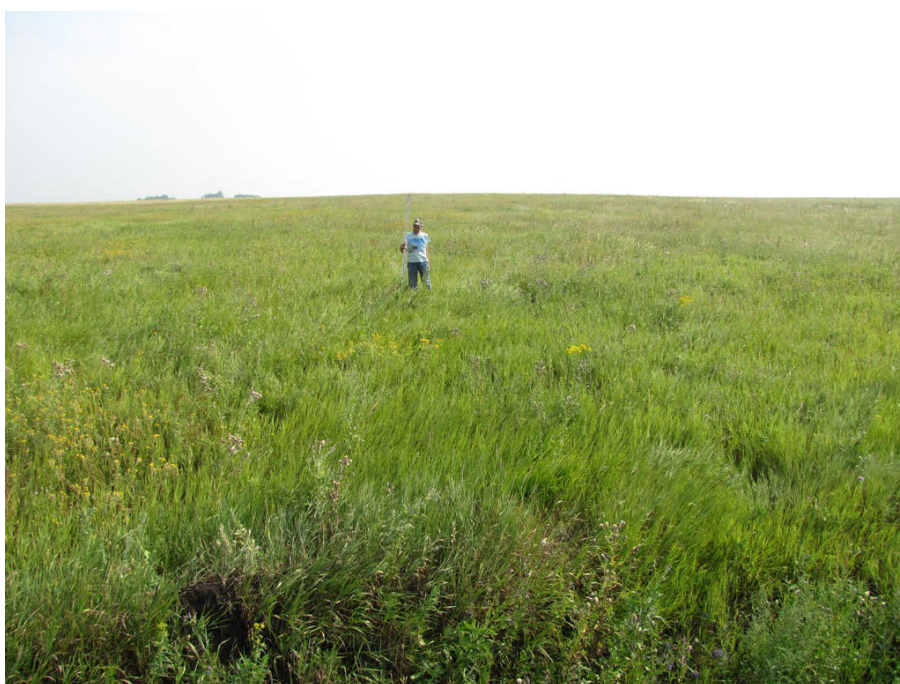
Рис. 92. Шурф № 69 Место заложения и район расположения площадки скважин и прохождения коридора коммуникаций, на задернованной поверхности правого коренного берега верховьев ручья «Дальний». Вид с востока.

Для поисков следов культурного слоя, в районе расположения площадки скважин и прохождения коридора коммуникаций, на задернованной поверхности правого коренного берега верховьев ручья «Дальний», в пределах земельного участка проектируемого объекта был заложен разведочный шурф (Рис. 92). В месте заложения шурфа были сняты географические координаты (Таблица 3). Археологические находки и/или другие признаки присутствия древнего культурного слоя в шурфе не обнаружены. По окончании работ шурф был рекультивирован.

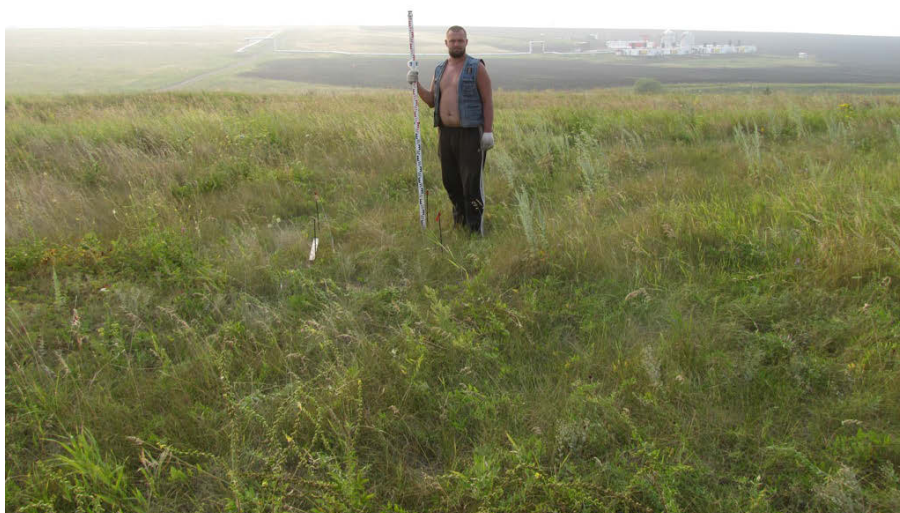
Рис. 93. Шурф № 70 Место заложения и район расположения площадки скважин и прохождения коридора коммуникаций, на задернованной водораздельной поверхности. Вид с севера.

Для поисков следов культурного слоя, в районе расположения площадки скважин и прохождения коридора коммуникаций, на задернованной водораздельной поверхности, в пределах земельного участка проектируемого объекта был заложен разведочный шурф (Рис. 93). Шурф, размером 1х1 м, ориентирован по сторонам света, площадка, на которой был заложен шурф – ровная. В месте заложения шурфа были сняты географические координаты (Таблица 3). Археологические находки и/или другие признаки присутствия древнего культурного слоя в шурфе не обнаружены. По окончании работ шурф был рекультивирован.

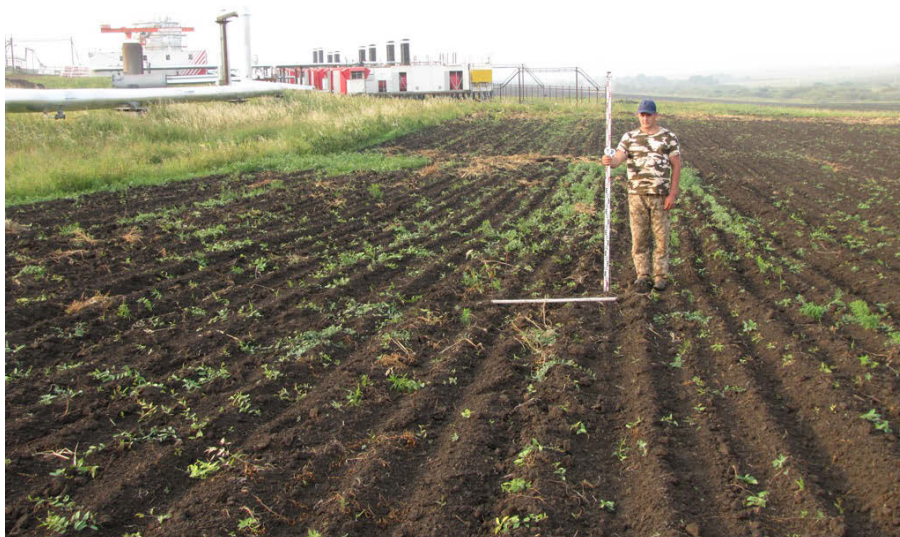
Рис. 94. Шурф № 71 Место заложения шурфа и район прохождения коридора коммуникаций, на задернованной поверхности правого коренного берега верховьев ручья «Дальний». Вид с востока.

Для поисков следов культурного слоя, в районе прохождения коридора коммуникаций, на задернованной поверхности правого коренного берега верховьев ручья «Дальний», в пределах земельного участка проектируемого объекта был заложен разведочный шурф (Рис. 94). В месте заложения шурфа были сняты географические координаты (Таблица 3). Археологические находки и/или другие признаки присутствия древнего культурного слоя в шурфе не обнаружены. По окончании работ шурф был рекультивирован.
