## **Д О К У М Е Н Т А Ц И Я**

**«Обустройство Туйметкинского поднятия Лангуевского месторождения сверхвязкой нефти». «Обустройство Нижне-Кармального поднятия Черемшанского месторождения сверхвязкой нефти». «Обустройство Нижне-Кармального поднятия Черемшанского месторождения сверхвязкой нефти. Котельная «Нижне-Кармальная-1». «Обустройство Нижне-Кармального поднятия Черемшанского месторождения сверхвязкой нефти. Котельная «Нижне-Кармальная-2». «Обустройство Нижне-Кармального поднятия Черемшанского месторождения сверхвязкой нефти. Котельная «Нижне-Кармальная-3» в Черемшанском районе Республики Татарстан в 2016 году**

Общество с ограниченной ответственностью  
«Центр прикладных археологических исследований»

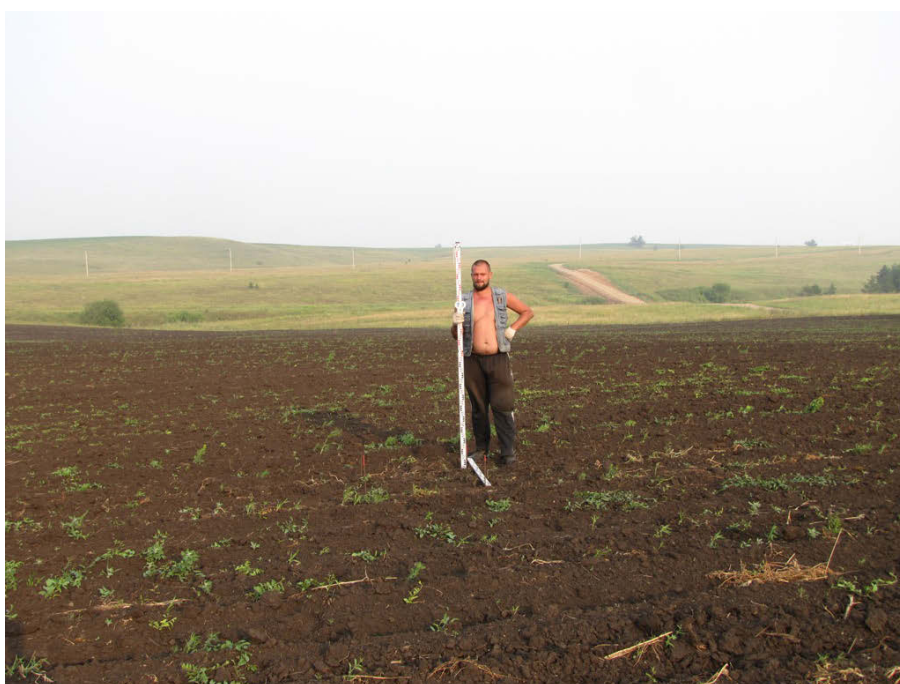
Рис. 95. Шурф № 72 Место заложения шурфа и район расположения производственной площадки (котельная) и прохождения коридора коммуникаций, на распаханной поверхности надпойменной террасы левого берега верховьев ручья «Дальний». Вид с юга.

Для поисков следов культурного слоя, в районе расположения производственной площадки (котельная) и прохождения коридора коммуникаций, на распаханной поверхности надпойменной террасы левого берега верховьев ручья «Дальний», в пределах земельного участка проектируемого объекта был заложен разведочный шурф (Рис. 95). В месте заложения шурфа были сняты географические координаты (Таблица 3). Археологические находки и/или другие признаки присутствия древнего культурного слоя в шурфе не обнаружены. По окончании работ шурф был рекультивирован.
