ОБОСОБЛЕННОЕ СТРУКТУРНОЕ ПОДРАЗДЕЛЕНИЕ  
ГНБУ «АКАДЕМИЯ НАУК РЕСПУБЛИКИ ТАТАРСТАН»  
«ИНСТИТУТ АРХЕОЛОГИИ ИМЕНИ А.Х.ХАЛИКОВА  
АКАДЕМИИ НАУК РЕСПУБЛИКИ ТАТАРСТАН»

Документация,  
содержащая результаты исследований, в соответствии с которыми  
определяется наличие или отсутствие объектов культурного наследия,  
включенных в реестр, выявленных объектов культурного наследия либо  
объектов, обладающих признаками объекта культурного наследия на  
земельном участке, планируемом к освоению по проекту строительства  
объекта: «Реконструкция Балтасинской оросительной системы»  
в Балтасинском районе Республики Татарстан  
в 2016 году

Исследования под руководством Пигарева Е.М. проводились летом 2016 г. на объекте «Реконструкция Балтасинской оросительной системы».

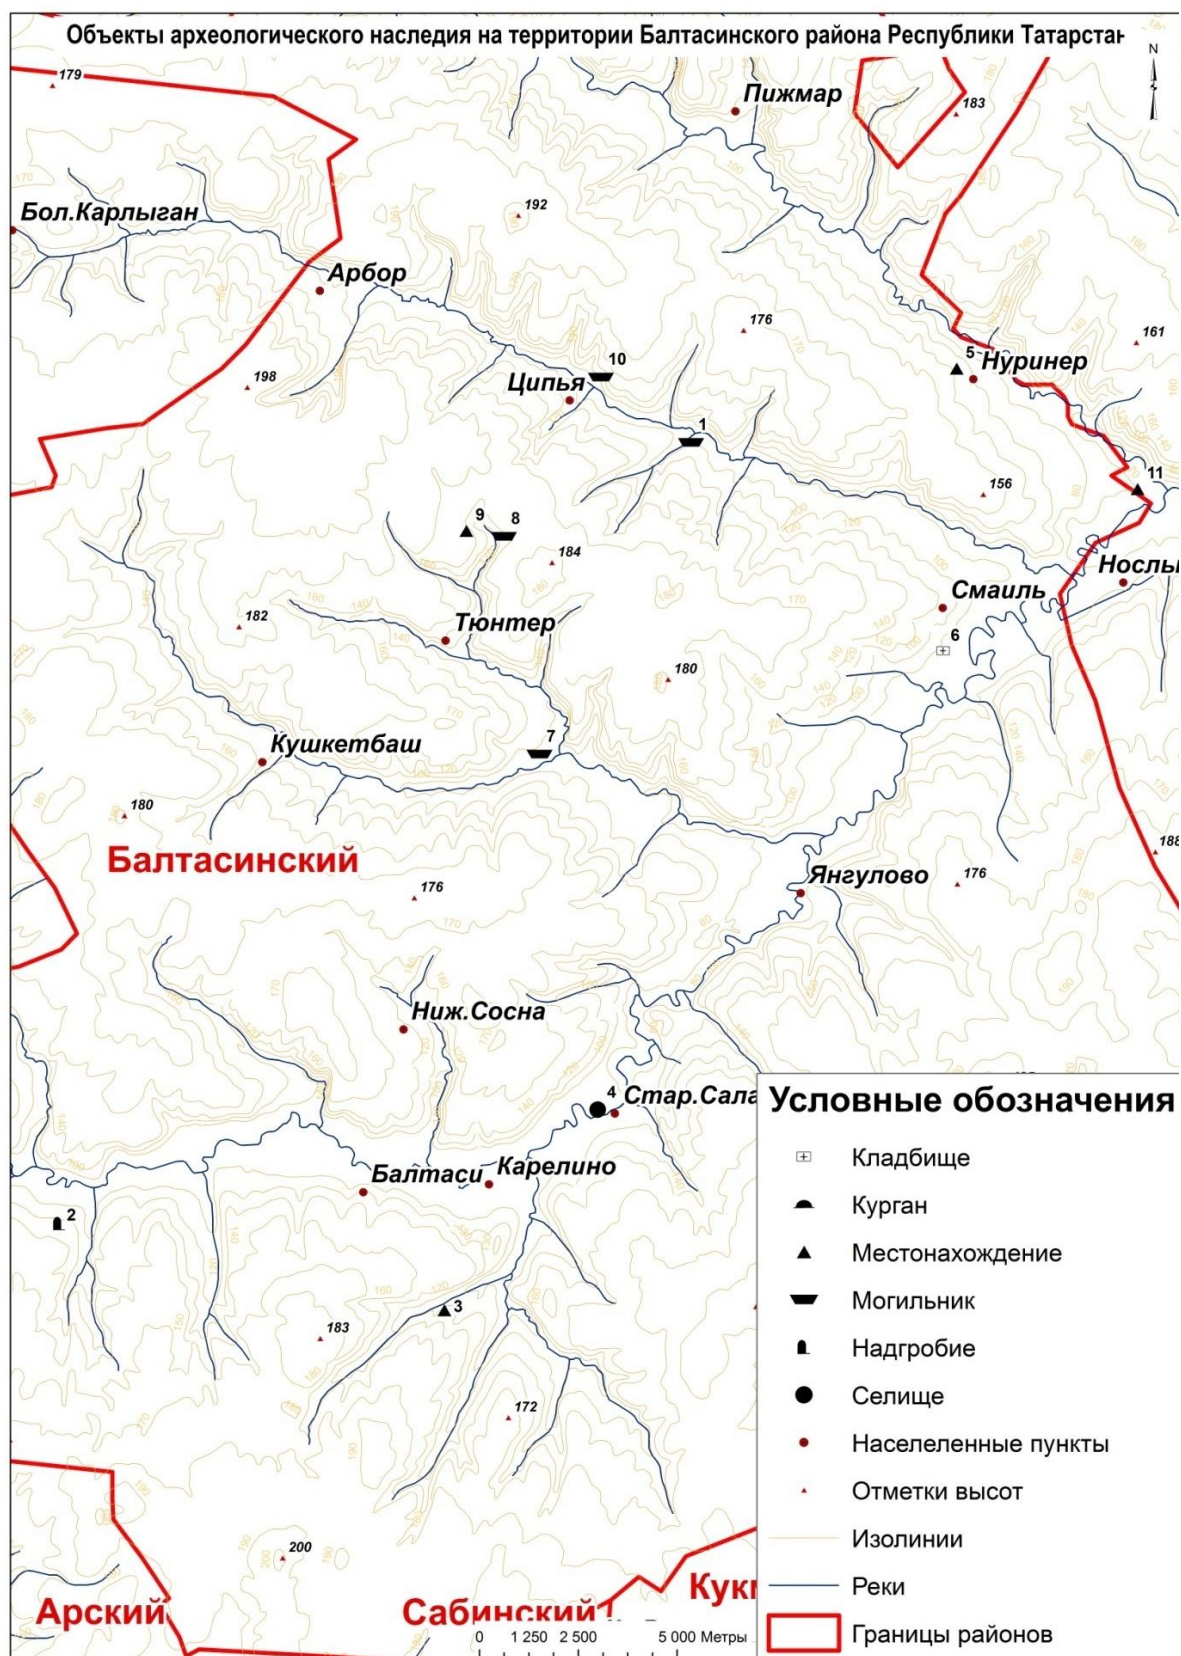
Ближайшие локализованные объекты археологического наследия в Балтасинском районе (Рис. 3): Курмалинское местонахождение<sup>8</sup> расположено в 5 км к западу-юго-западу от обследуемого объекта и Карадуганское надгробие<sup>9</sup> расположено в 4,2 км к северо-западу от обследуемого объекта.

Рис. 3. Карта объектов археологического наследия на территории Балтасинского района. Номерами на рис. 3 обозначены: 1. Вукогуртский (Мельничный) могильник; 2. Карадуганское надгробие; 3. Курмалинское местонахождение; 4. Нижнесаульское селище; 5. Нуринерское местонахождение; 6. Смаильское кладбище; 7. Среднекушетский (Вуж-Шай) могильник; 8. Тагошурский могильник (Вуж-Шай); 9. Тагошурское местонахождение; 10. Ципьинский могильник (Вуж-Шай); 11. Чутаевское местонахождение.

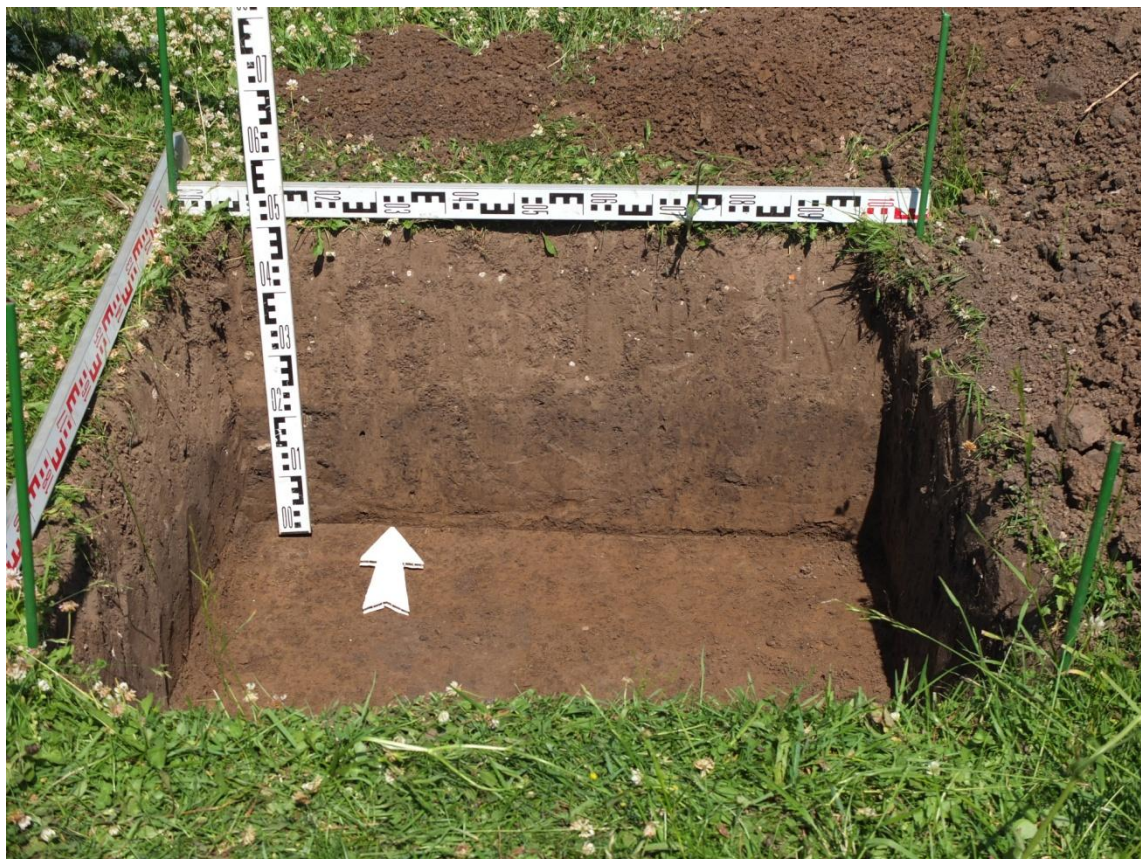
Стратиграфия шурфа 1. Северный борт, Вид с юга. (Рис.10)

1. Светло-коричневая супесь с вкраплениями речной гальки мощностью до 0,3 м.

2. Темно-коричневый суглинок мощностью до 0,13 м.

3. Материк представлен темно-желтым суглинком. Ровный.

Максимальная глубина шурфа составила 0,52 м.

Признаков наличия культурного слоя не зафиксировано. Археологического материала не обнаружено.

Рис. 10. Шурф 1. Профиль северного борта. Вид с юга.

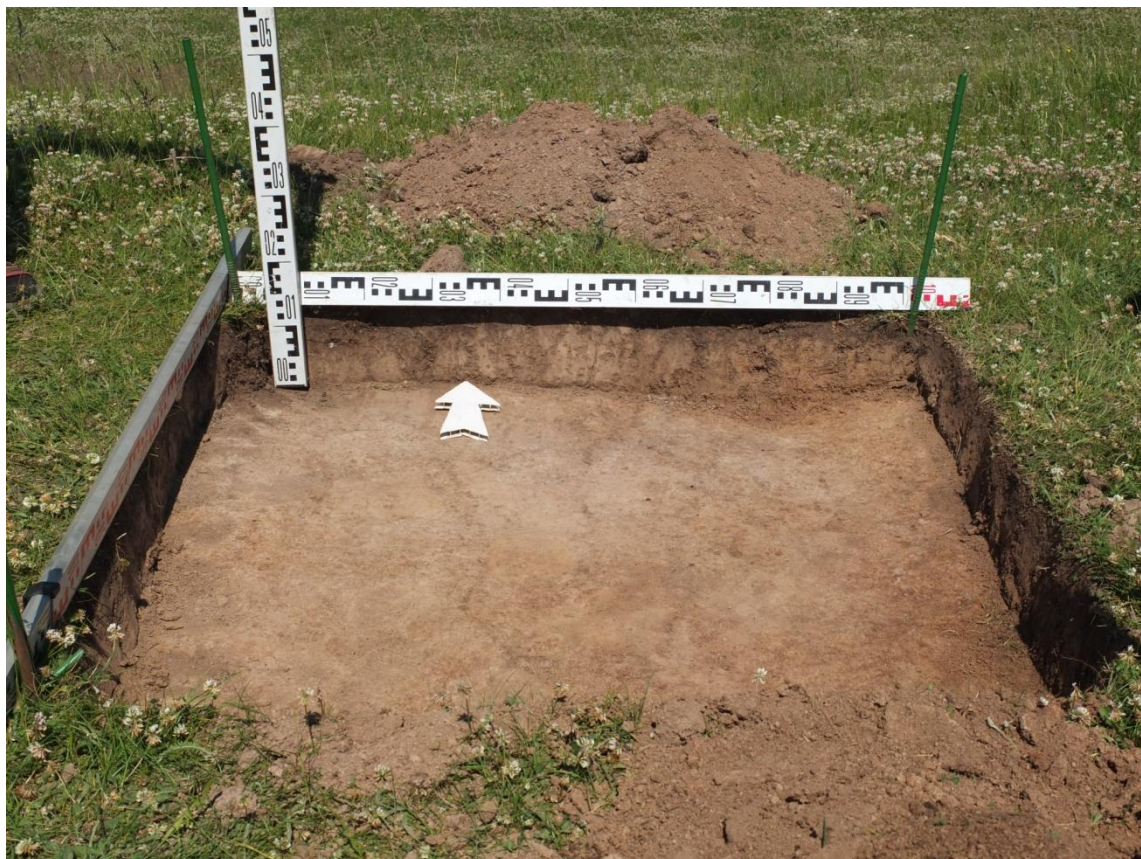
Стратиграфия шурфа 2. Северный борт. Вид с юга. (Рис.14)

1. Дерн – серая супесь мощностью до 0,04 м.

2. Материк представлен коричнево-желтым суглинком. Ровный.

Максимальная глубина шурфа составила 0,14 м.

Признаков наличия культурного слоя не зафиксировано. Археологического материала не обнаружено.

Рис. 14. Шурф 2. Профиль северного борта. Вид с юга.

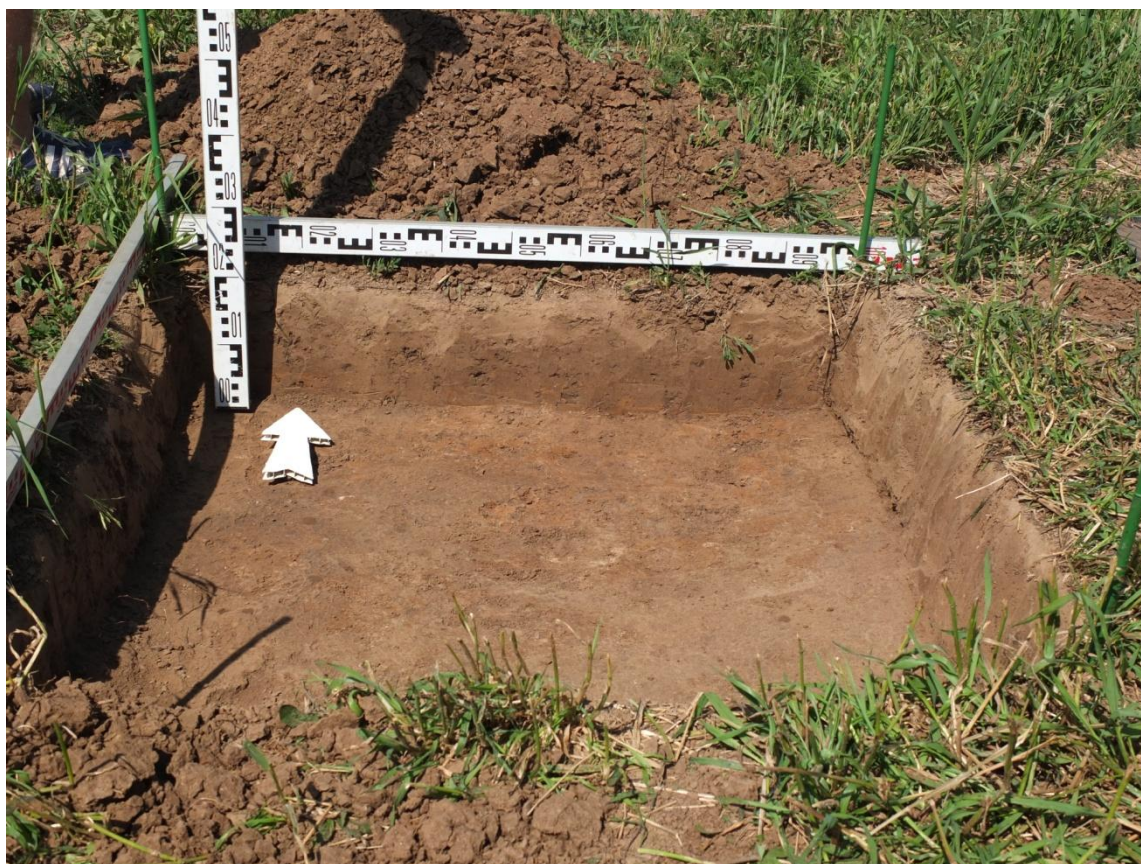
Стратиграфия шурфа 4. Северный борт. Вид с юга. (Рис. 23)

1. Пахотный слой – светло-коричневая супесь мощностью до 0,1 м.
2. Темно-коричневая супесь мощностью до 0,08 м.
3. Материк представлен красной-желтой глиной. Ровный.

Максимальная глубина шурфа составила 0, 18 м.

Признаков наличия культурного слоя не зафиксировано. Археологического материала не обнаружено.

Рис. 23. Шурф 4. Профиль северного борта. Вид с юга.

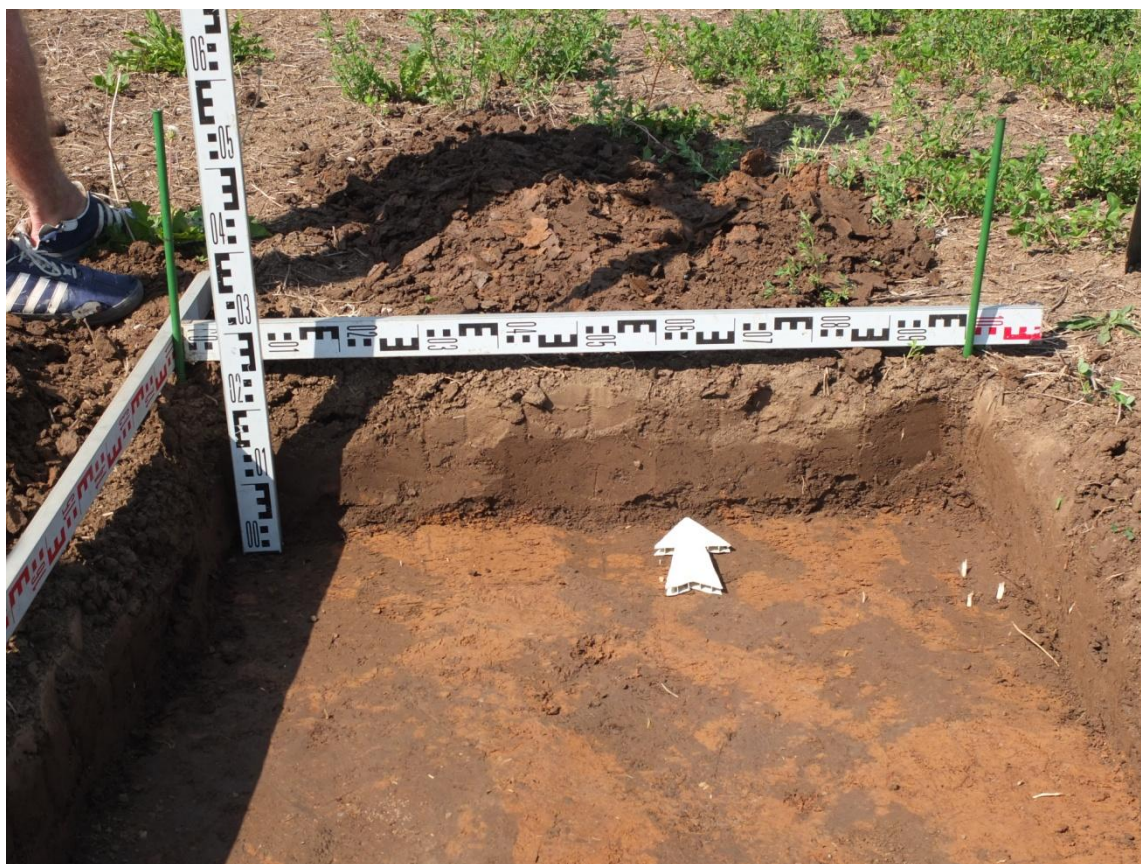
Стратиграфия шурфа 5. Северный борт. Вид с юга. (Рис. 27)

1. Пахотный слой – светло-коричневая супесь мощностью до 0,08 м.
2. Темно-коричневая супесь мощностью до 0,15 м.
3. Материк представлен красно-желтой глиной со следами земляных затеков. Ровный.

Максимальная глубина шурфа составила 0, 23 м.

Признаков наличия культурного слоя не зафиксировано. Археологического материала не обнаружено.

Рис. 27. Шурф 5. Профиль северного борта. Вид с юга.

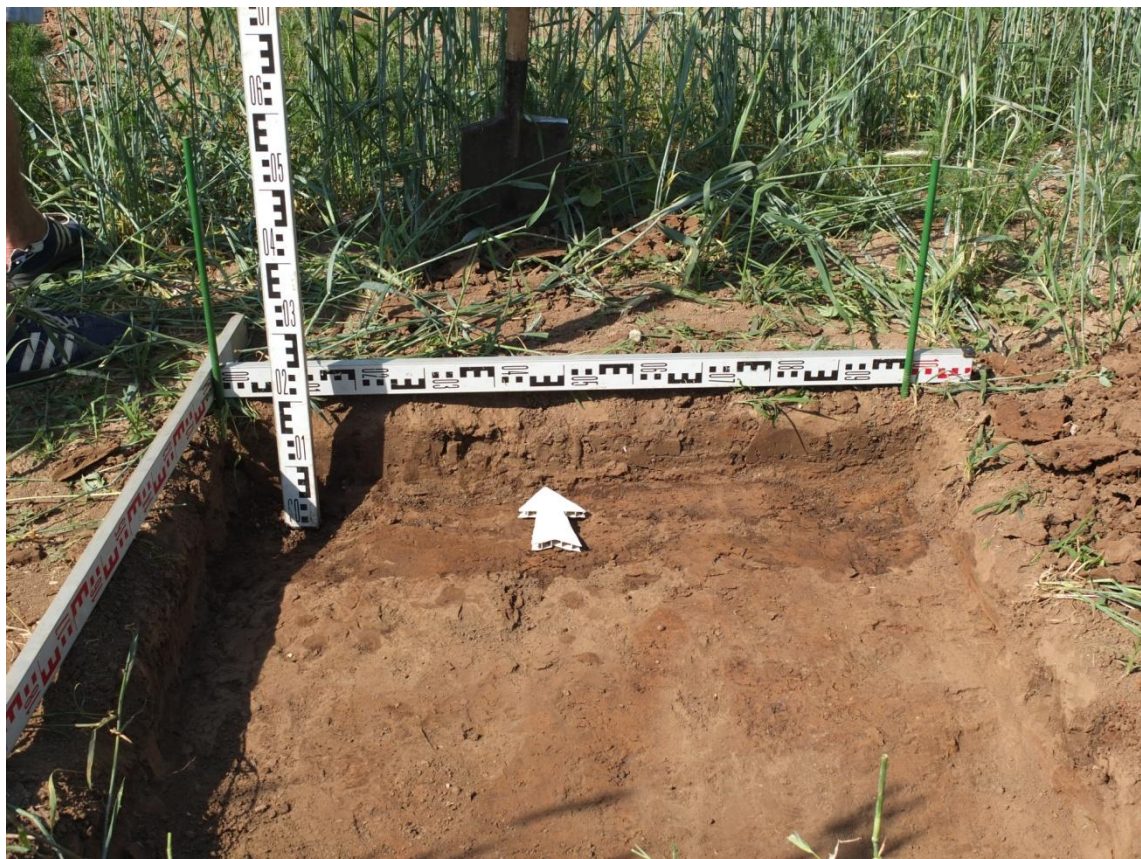
Стратиграфия шурфа 6. Северный борт. Вид с юга. (Рис. 32)

1. Пахотный слой – светло-коричневая супесь мощностью до 0,05 м.
2. Темно-коричневая супесь мощностью до 0,1 м.
3. Материк представлен красно-желтой глиной. Ровный.

Максимальная глубина шурфа составила 0, 2 м.

Признаков наличия культурного слоя не зафиксировано. Археологического материала не обнаружено.

Рис. 32. Шурф 6. Профиль северного борта. Вид с юга.

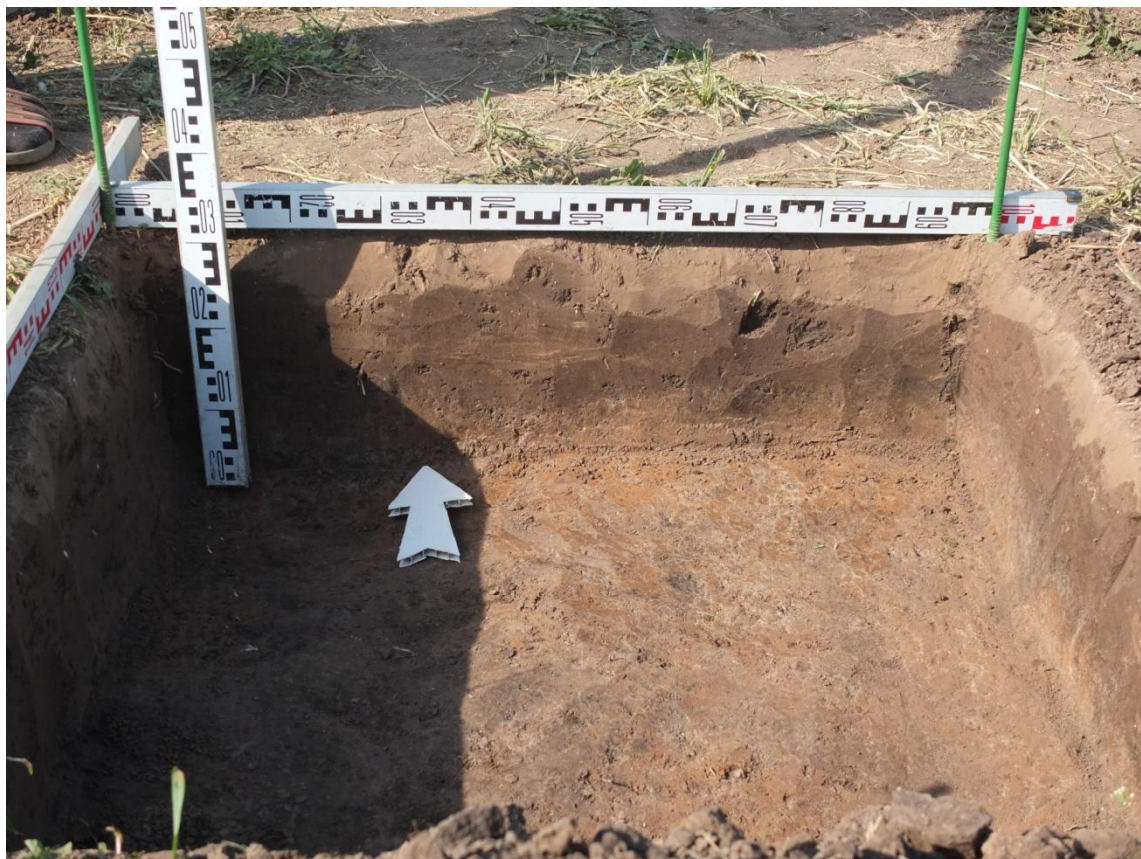
Стратиграфия шурфа 7. Северный борт. Вид с юга. (Рис. 36)

1. Пахотный слой – светло-коричневая супесь мощностью до 0,08 м.
2. Темно-коричневая супесь мощностью до 0,18 м.
3. Материк представлен красно-желтой глиной. Ровный.

Максимальная глубина шурфа составила 0,31 м.

Признаков наличия культурного слоя не зафиксировано. Археологического материала не обнаружено.

Рис. 36. Шурф 7. Профиль северного борта. Вид с юга.
