ОБОСОБЛЕННОЕ СТРУКТУРНОЕ ПОДРАЗДЕЛЕНИЕ  
ГНБУ «АКАДЕМИЯ НАУК РЕСПУБЛИКИ ТАТАРСТАН»  
«ИНСТИТУТ АРХЕОЛОГИИ ИМЕНИ А.Х. ХАЛИКОВА  
АКАДЕМИИ НАУК РЕСПУБЛИКИ ТАТАРСТАН»

Документация,  
содержащая результаты исследований, в соответствии с которыми  
определяется наличие или отсутствие объектов культурного наследия,  
включенных в реестр, выявленных объектов культурного наследия либо  
объектов, обладающих признаками объекта культурного наследия, на  
земельных участках, подлежащих воздействию земляных, строительных,  
мелиоративных, хозяйственных работ, работ по использованию лесов и иных  
работ по объекту «Реконструкция ПСП "Бавлы" СИКН №232 ПАО  
"Татнефть"», расположенному в Бавлинском муниципальном районе  
Республики Татарстан.

Исследования в районе объекта проектируемого строительства «Реконструкция ПСП "Бавлы" СИКН №232 ПАО "Татнефть"» в Бавлинском муниципальном районе Республики Татарстан проводились летом 2016 г.

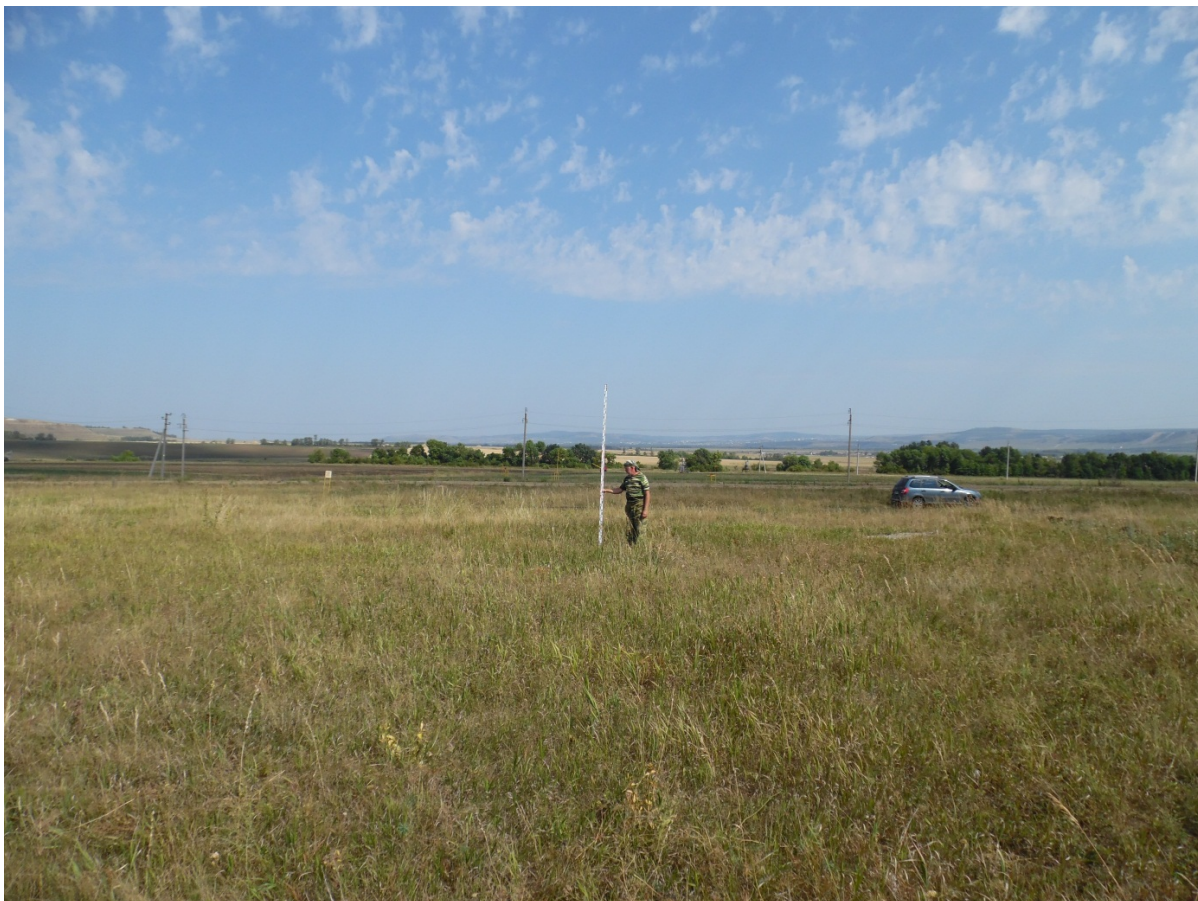
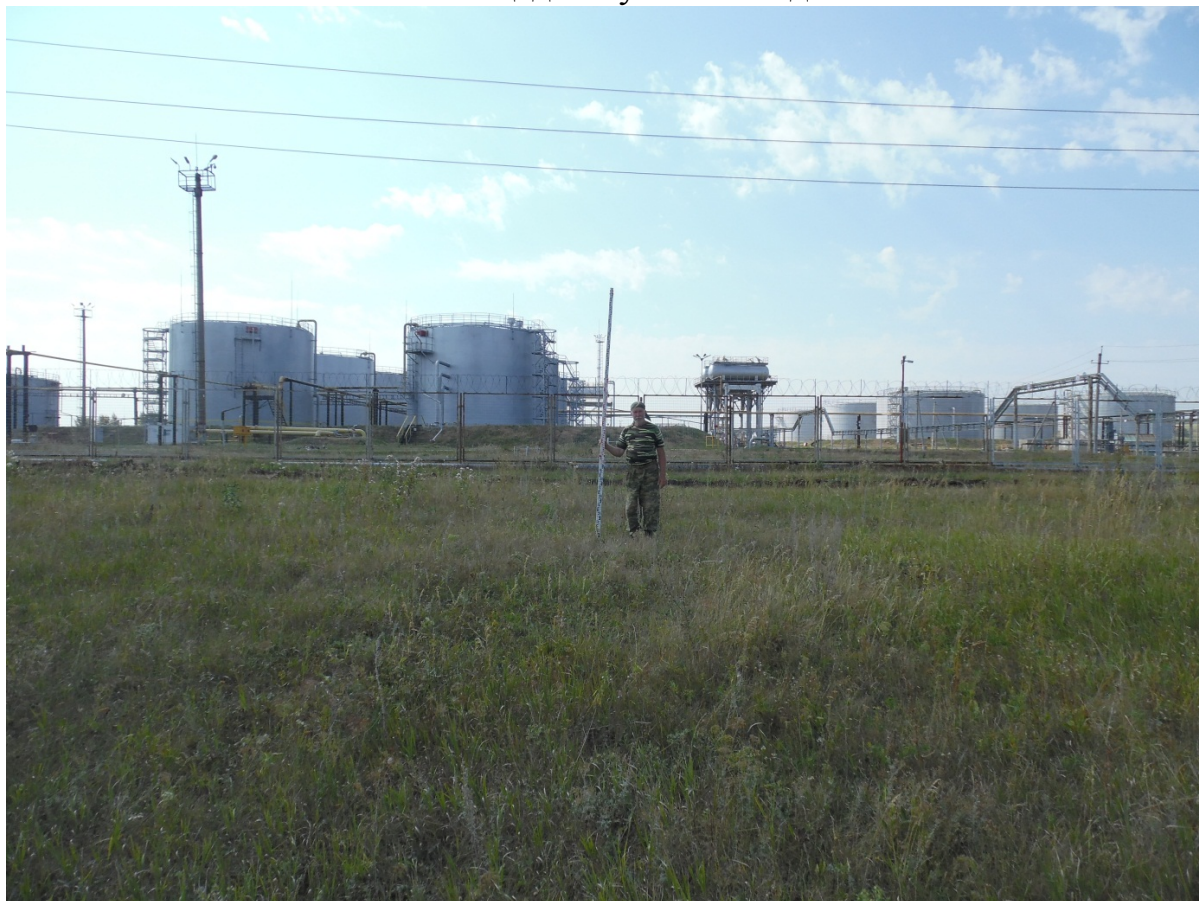
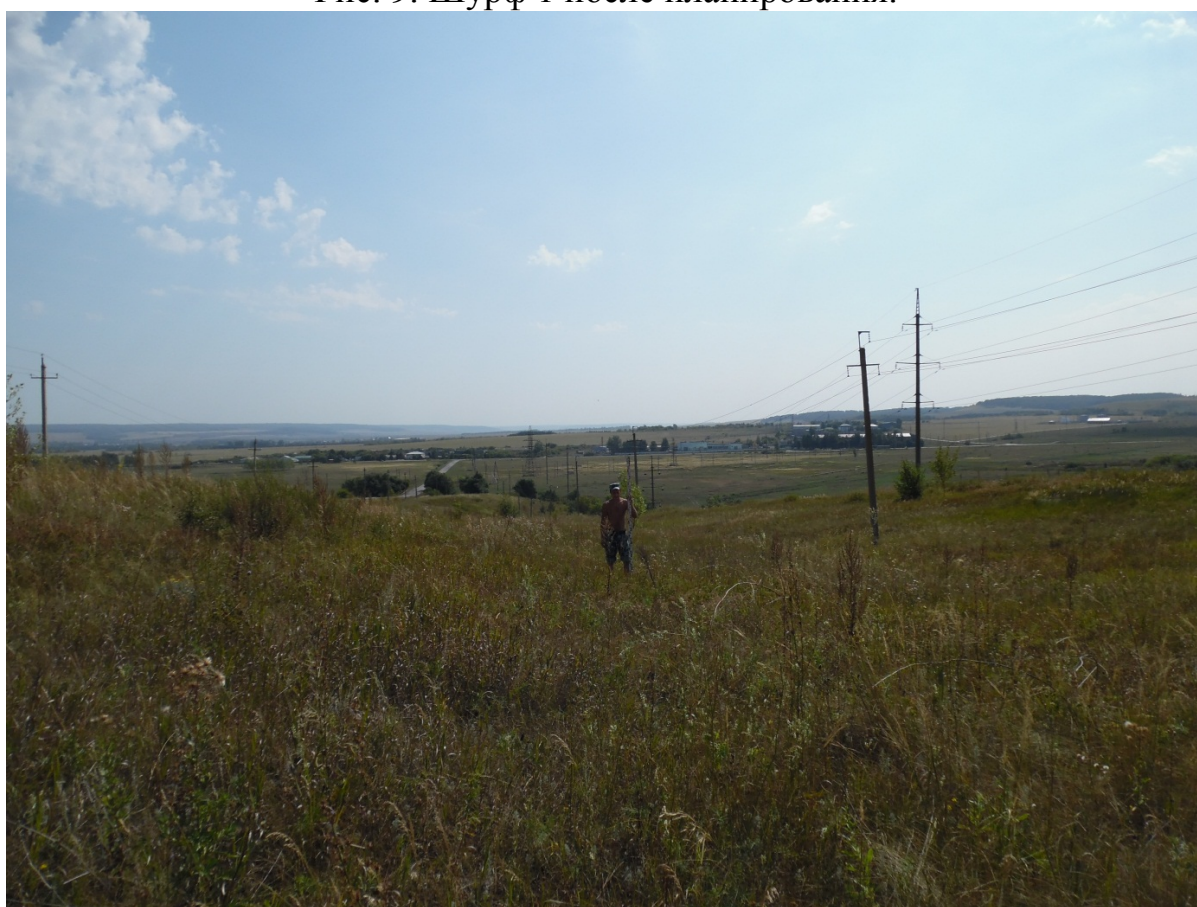
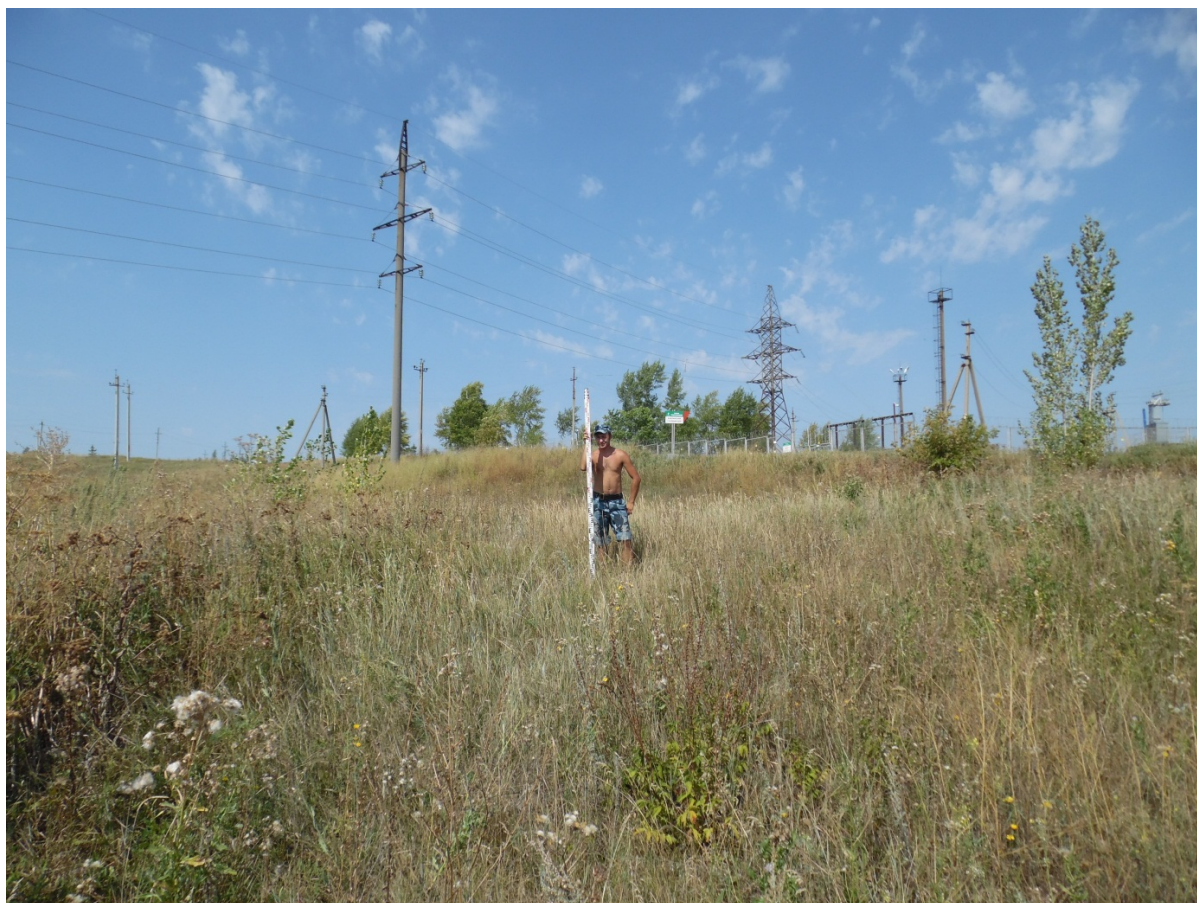
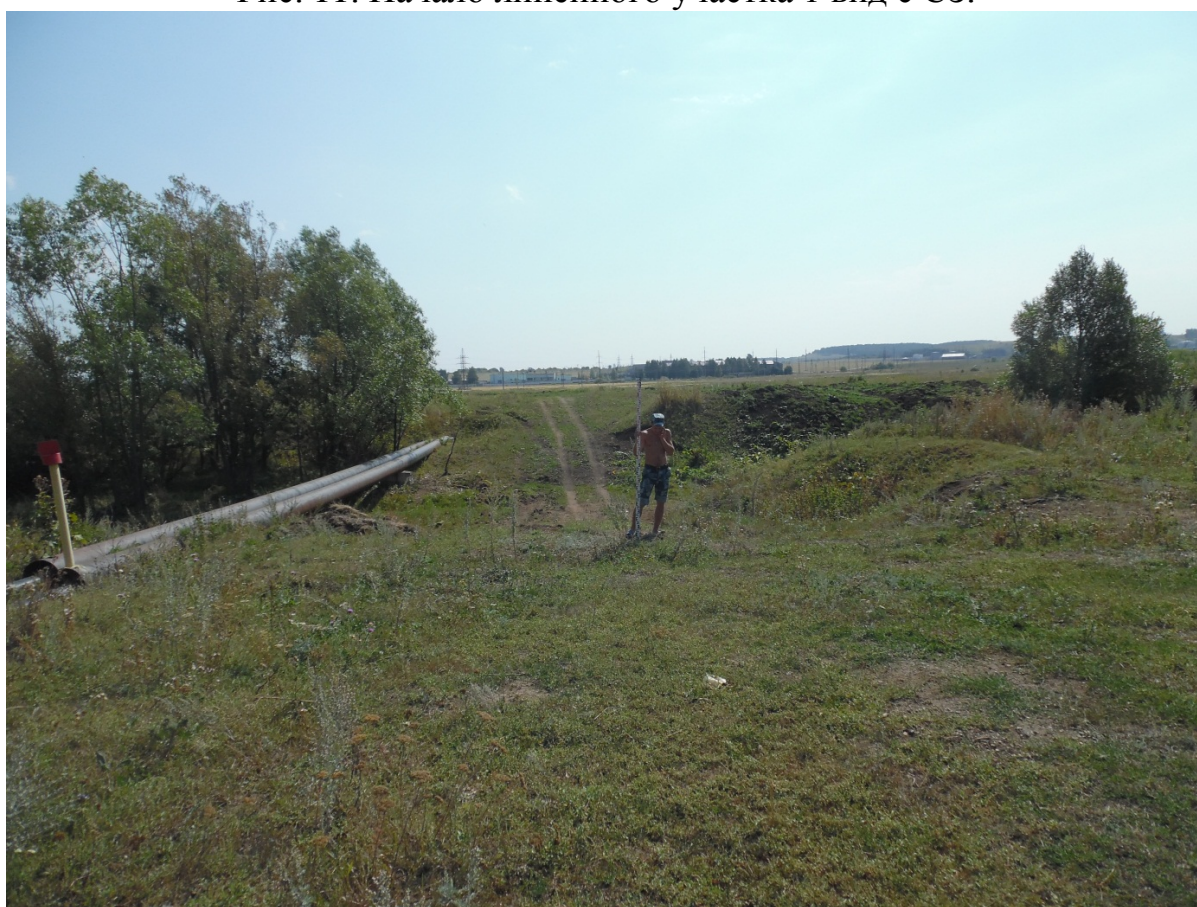
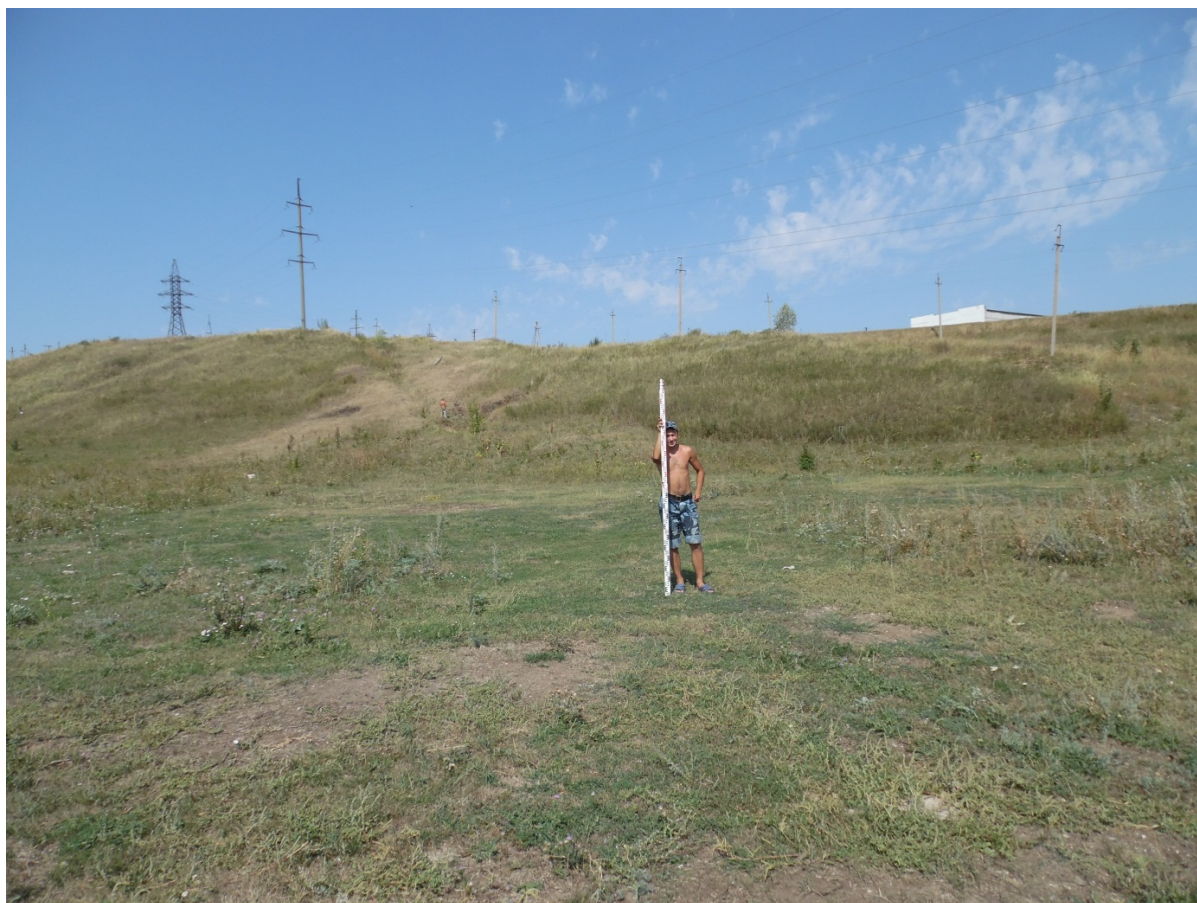
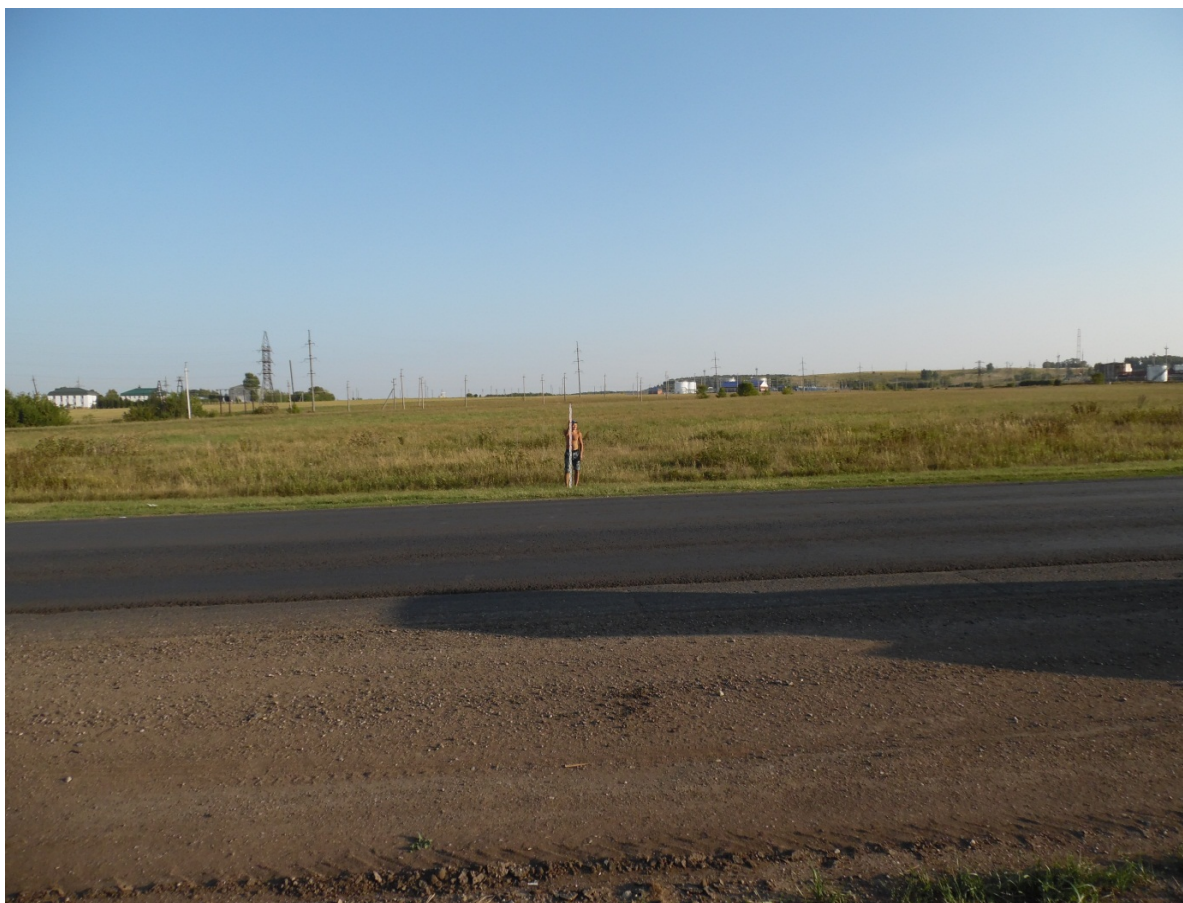
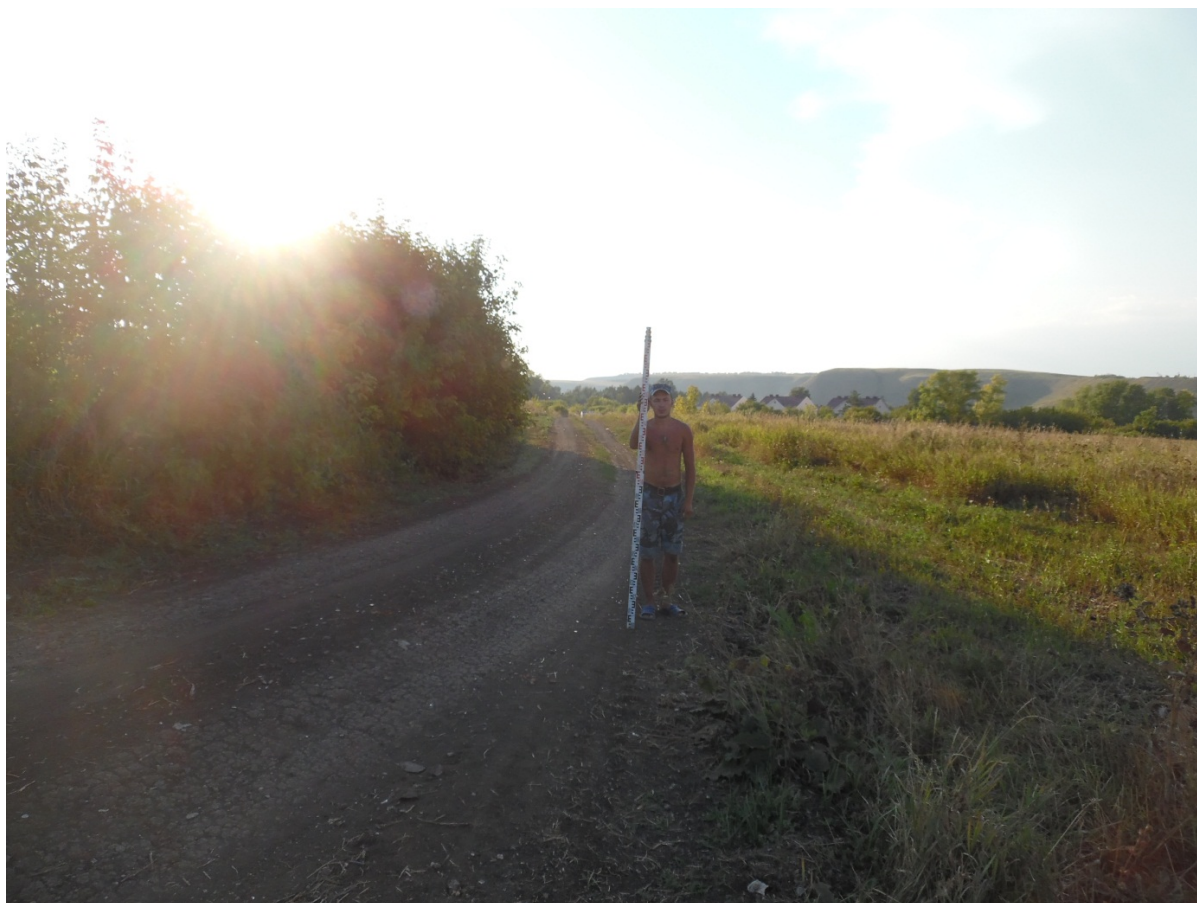
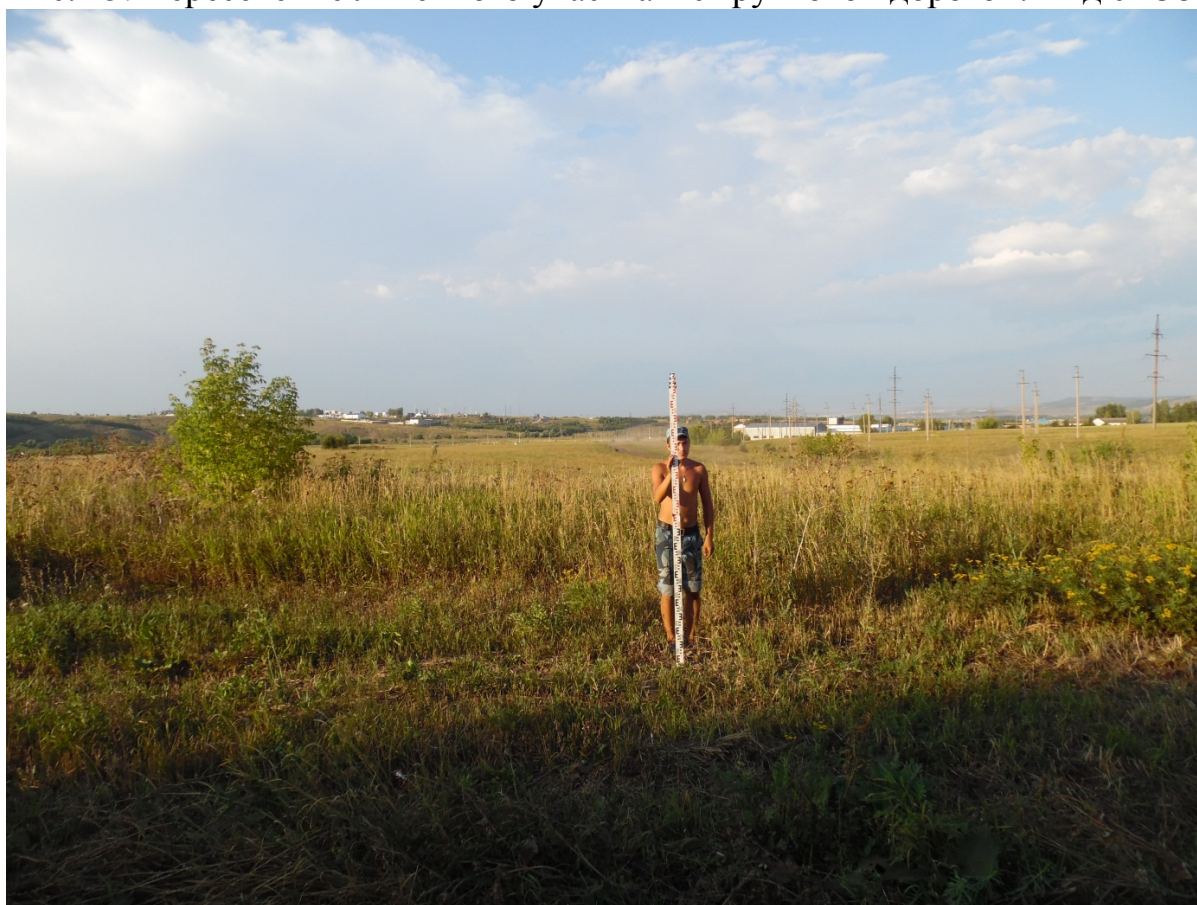
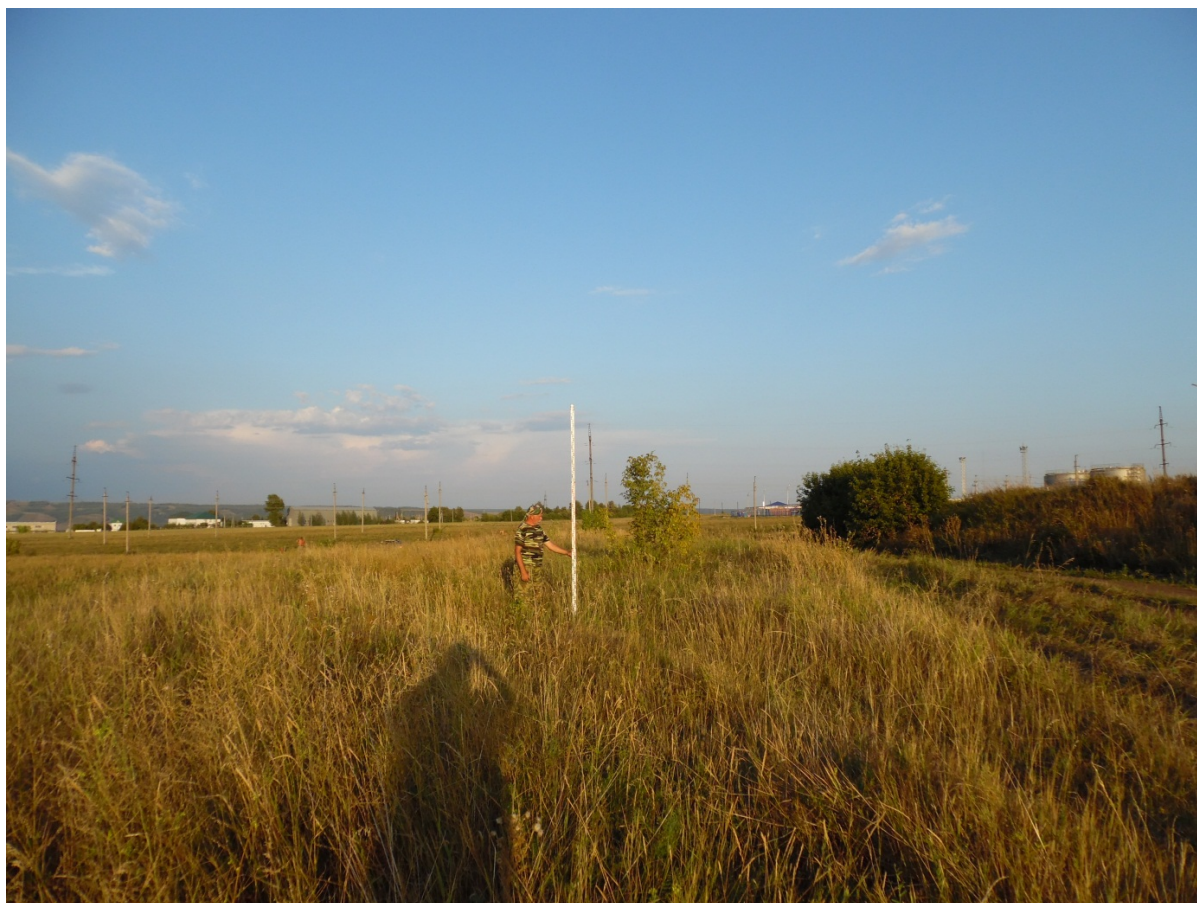
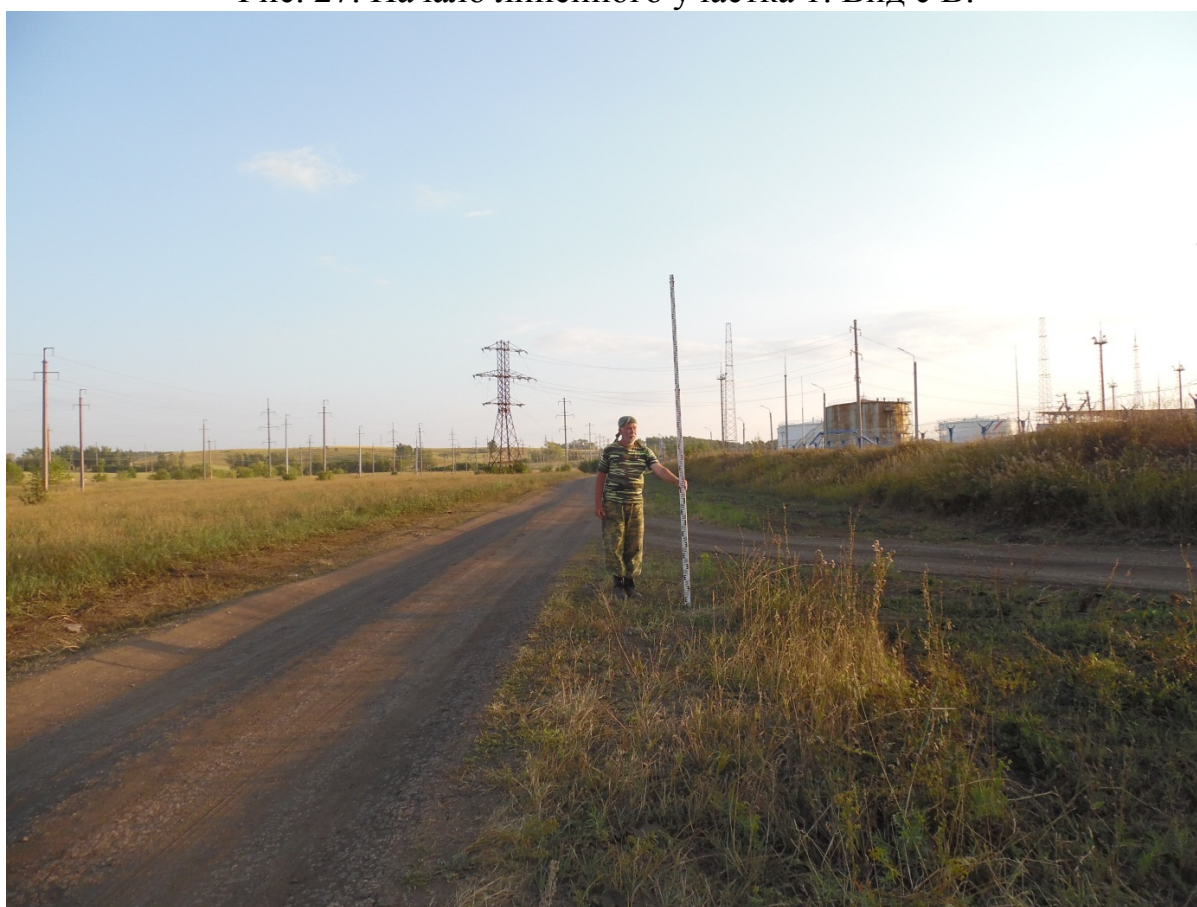
На территории землеотвода расположены линейные и площадные участки (Рис.3, 4, 10-13, 19, 25-28). Участок 1 расположен по линии север – юг и начинается в 2200 м к северо-востоку от восточной окраины посёлка Бавлы. Он пересекает реку Бавлы, затем асфальтированную дорогу, ведущую из посёлка Бавлы в д. Кзыл-Яр и заканчивается в 427 м к северу от трассы Р-239. Участок 2 начинается в 1500 м к востоку от посёлка Бавлы, и 570 м. к северу от трассы Р-239 расположен по линии восток-запад заканчивается в 630 м к югу от дороги, ведущую из посёлка Бавлы в д. Кзыл-Яр и в 2300 м к востоку от восточной окраины посёлка Бавлы. Небольшие площадные участки примыкают к линейным участкам. Крупный площадной участок расположен в 80 метрах к востоку от восточной окраины посёлка Бавлы. Земельный участок ровный с небольшим перепадом высот. Естественный дерновый слой практически не тронут по всей его поверхности.

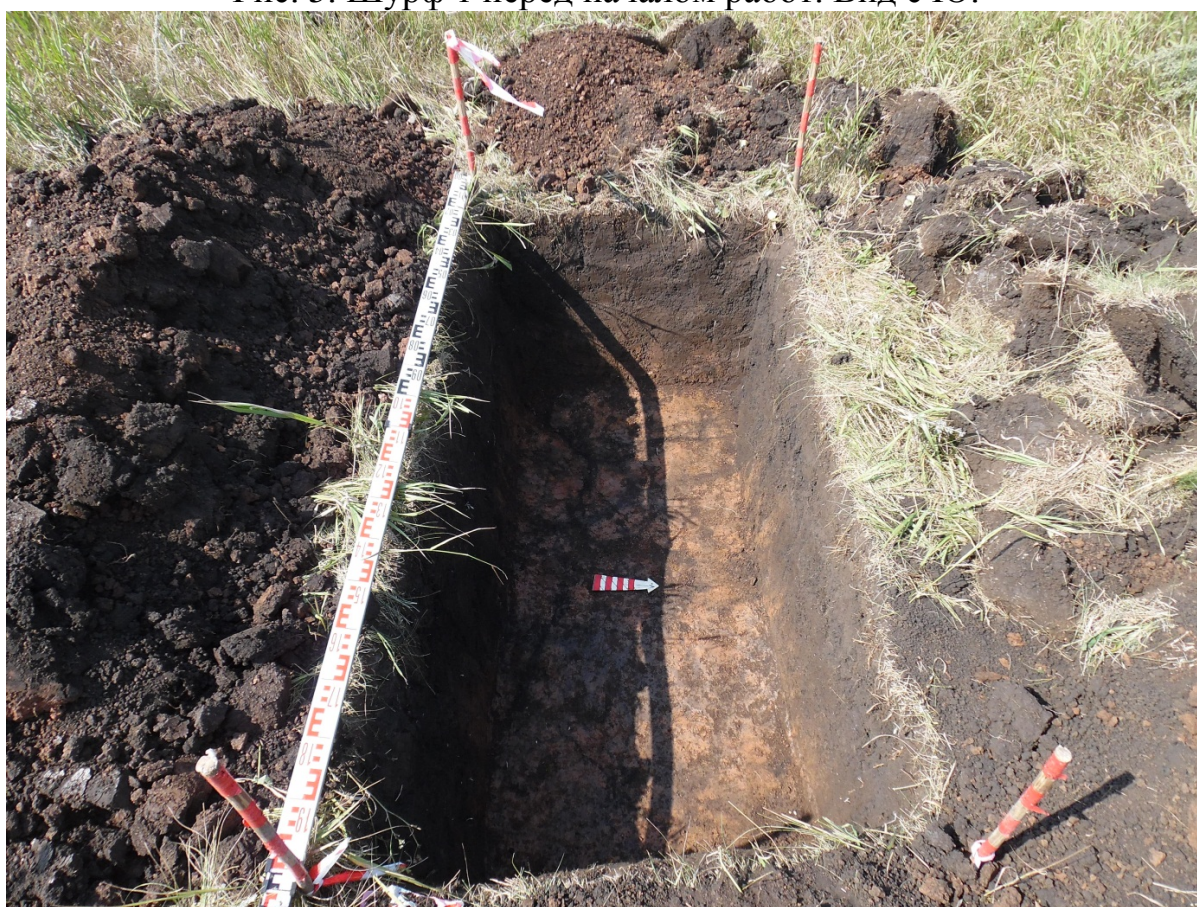
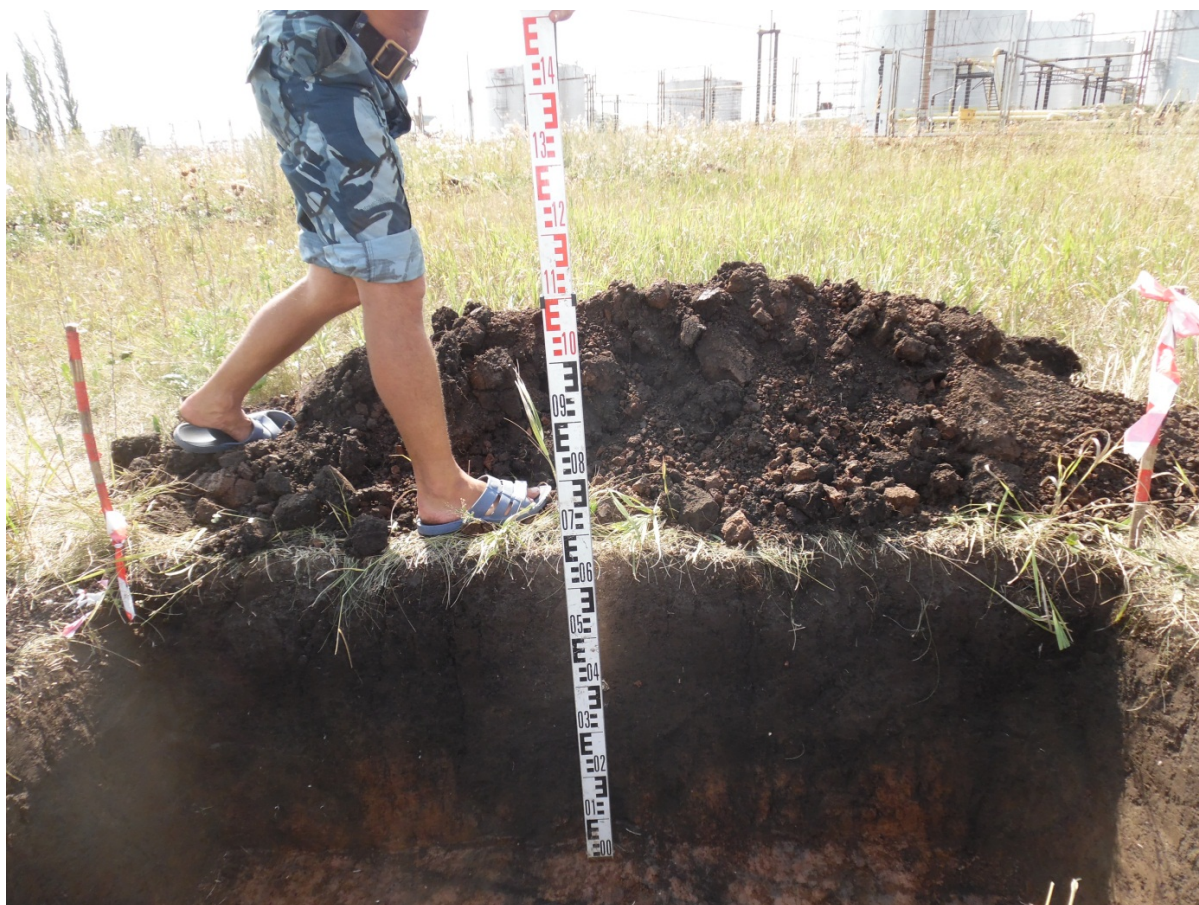
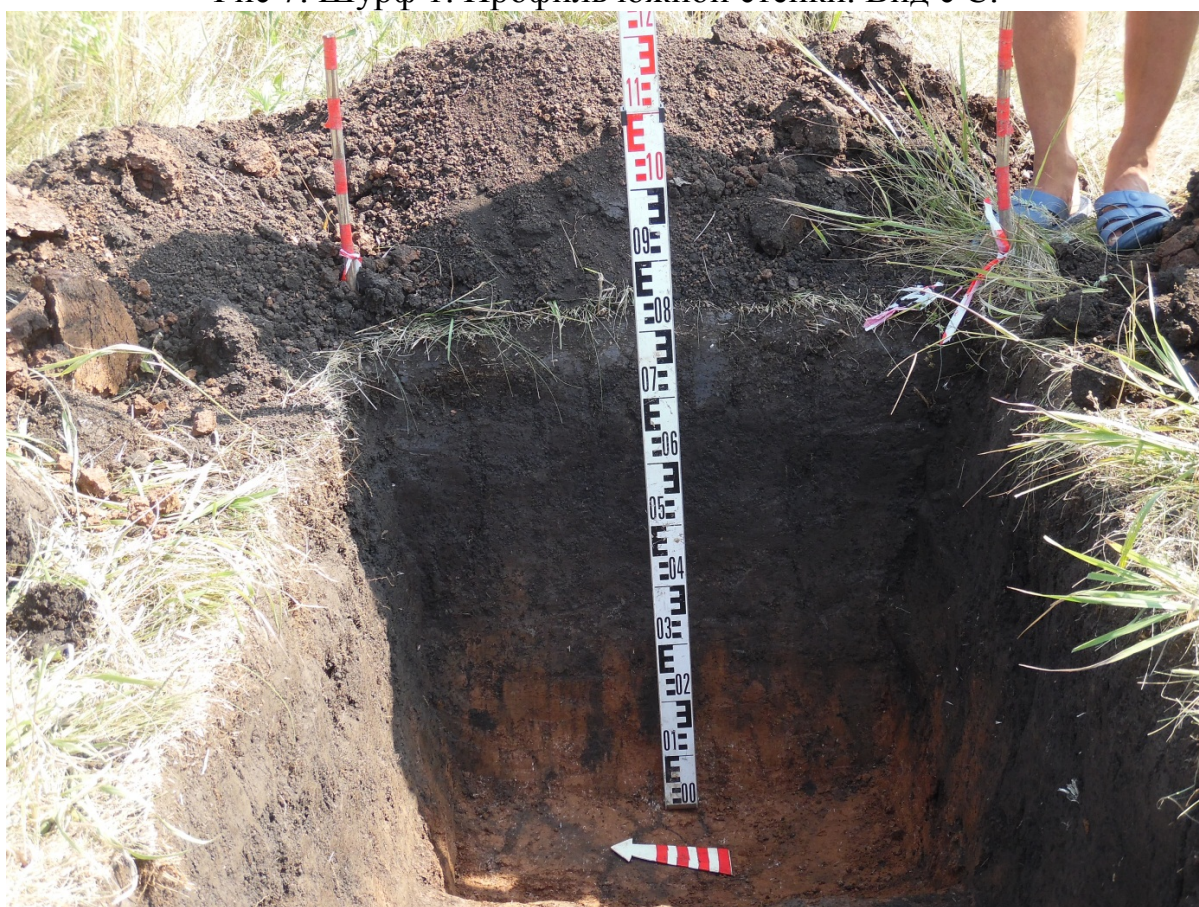
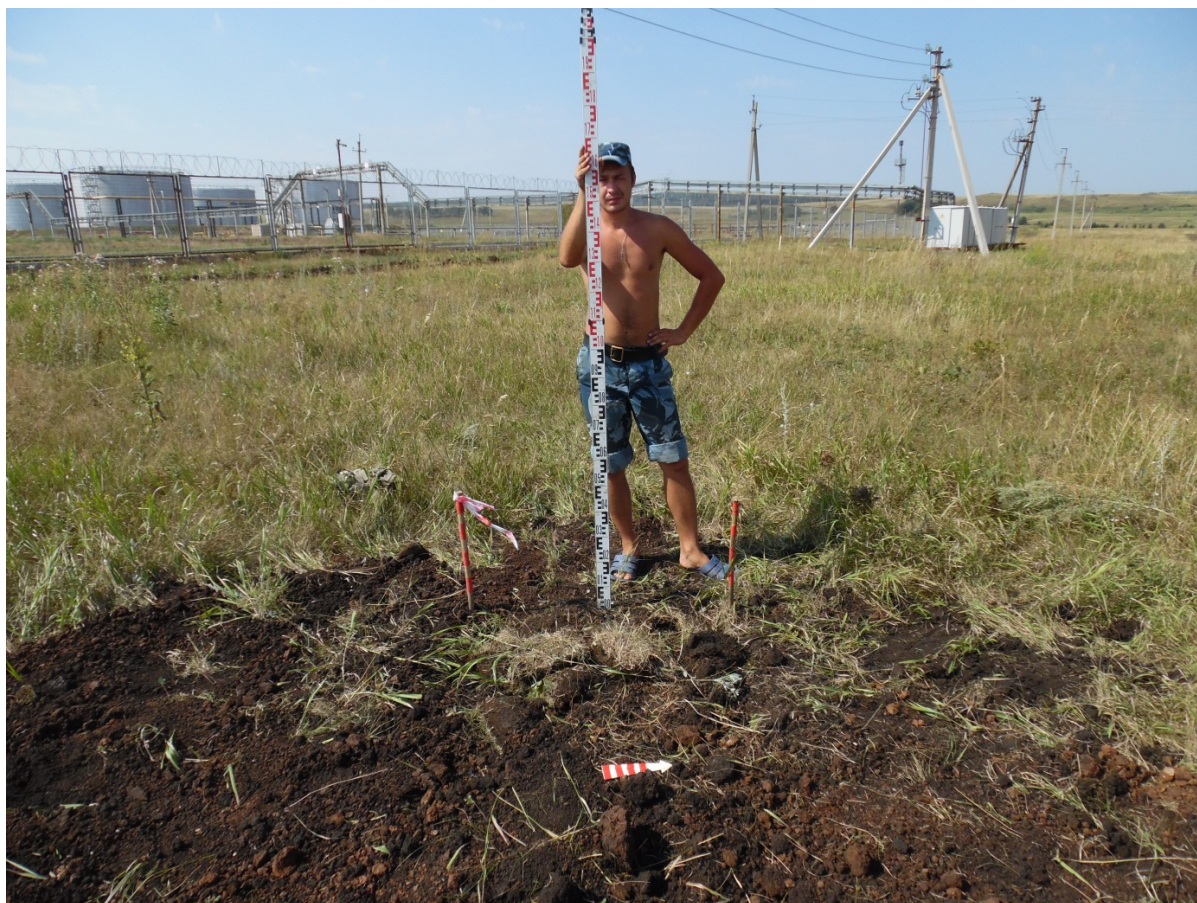
### **Шурф №1 (Рис. 5-9).**

Шурф располагался на площадном участке, в 70 м к востоку от грунтовой дороги, в 943 м к северу от берега р. Бавлы и в 2462 м к востоку-северо-востоку от северо-восточной окраины г. Бавлы и в 2630 м к западу от западной окраины посёлка Кзыл-Яр. Площадка задернована. Шурф размерами 2х1 м,

ориентирован по сторонам света. Находок не обнаружено. Почва – представлена черноземом, мощностью до 0,70 м, подстиляется плотным светло-коричневым материковым суглинком. По окончании работ шурф был закопан. Археологических артефактов и признаков наличия культурного слоя в шурфе не обнаружено.

Рис. 5. Шурф 1 перед началом работ. Вид с Ю.

Рис. 6. Шурф 1. Общий вид. Вид с В.

Рис 7. Шурф 1. Профиль южной стенки. Вид с С.

Рис. 8. Шурф 1. Профиль восточной стенки после прокопки материка.

Рис. 9. Шурф 1 после планирования.

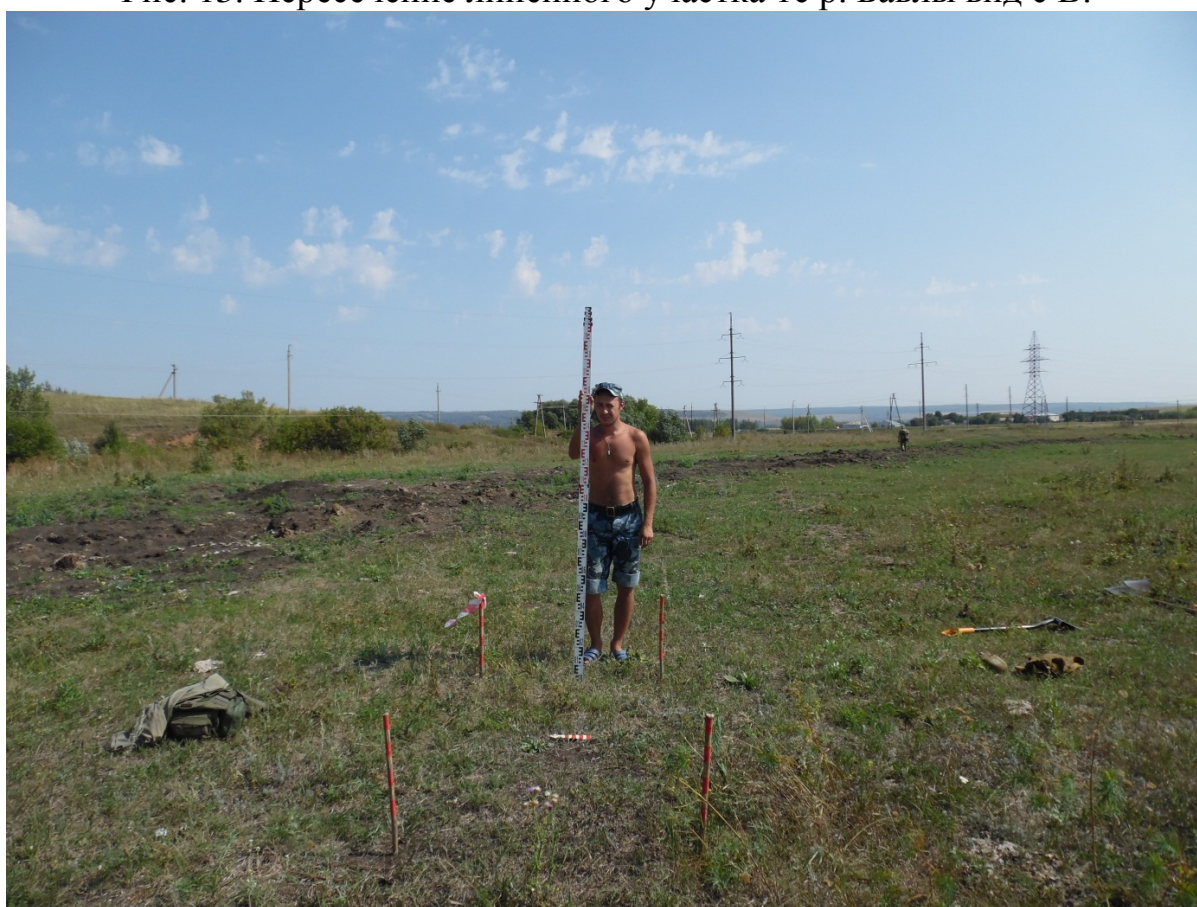
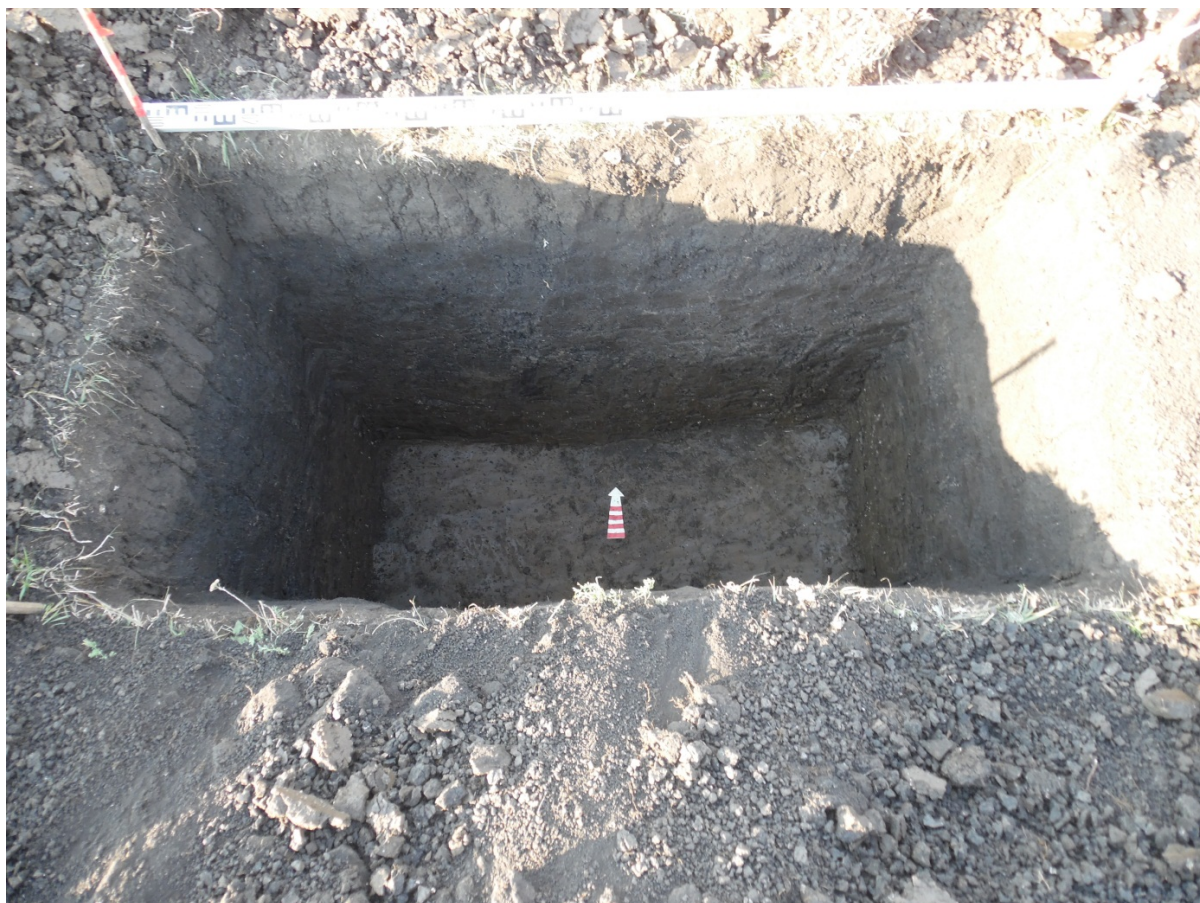
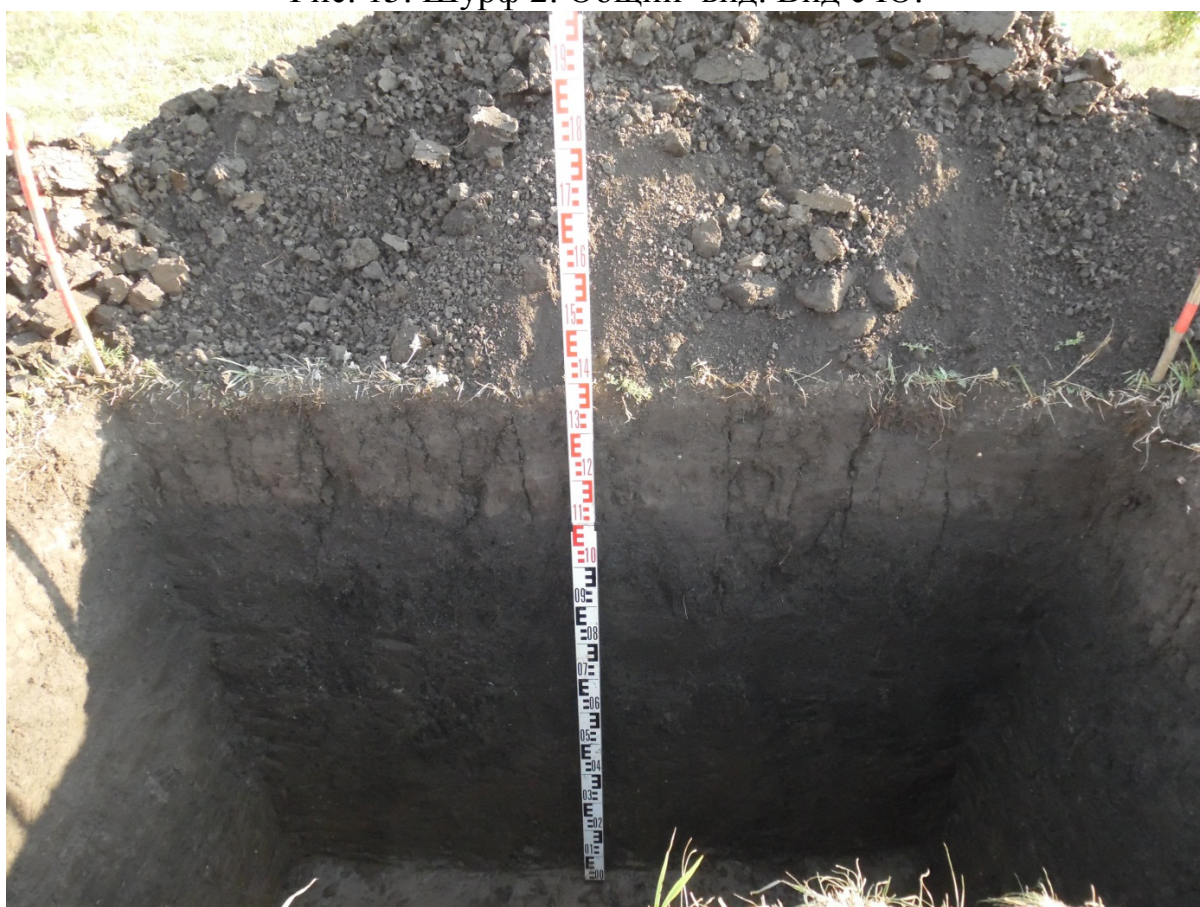
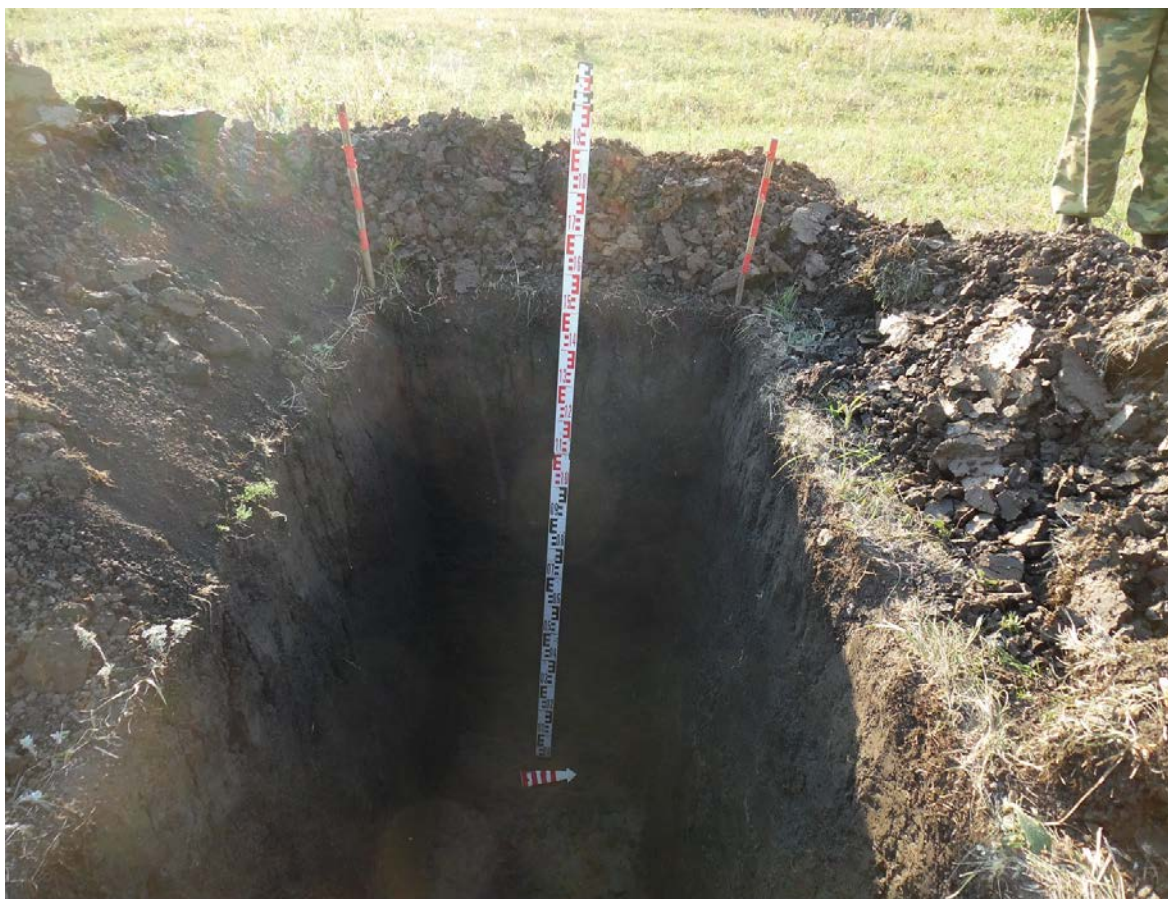
**Шурф №2 (Рис 14-18).**

Шурф располагался на линейном участке 1, в 40 м к югу от берега р. Бавлы, в 620 м к северу от автодороги Бавлы – Кзыл-Яр и в 1900 м к востоку-северо-востоку от восточной окраины г. Бавлы. Площадка задернована, с небольшим уклоном к западу. Шурф размерами 2х1 м, ориентирован по сторонам света. Находок не обнаружено. Почва – представлена черноземом, мощностью до 1,40 м, подстиляется плотным светло-серым материковым суглинком. По окончании работ шурф был закопан. Археологических артефактов и признаков наличия культурного слоя в шурфе не обнаружено.

Рис. 14. Шурф 2. перед началом работ. Вид с З.

Рис. 15. Шурф 2. Общий вид. Вид с Ю.

Рис. 16. Шурф 2. Профиль северной стенки. Вид с Ю.

Рис.17. Шурф 2. Профиль западной стенки после прокопки материка.  
Вид с В.

Рис.18. Шурф 2 после планирования.
