ОБОСОБЛЕННОЕ СТРУКТУРНОЕ ПОДРАЗДЕЛЕНИЕ  
ГНБУ «АКАДЕМИЯ НАУК РЕСПУБЛИКИ ТАТАРСТАН»  
«ИНСТИТУТ АРХЕОЛОГИИ ИМЕНИ А.Х. ХАЛИКОВА  
АКАДЕМИИ НАУК РЕСПУБЛИКИ ТАТАРСТАН»

Документация,  
содержащая результаты исследований, в соответствии с которыми  
определяется наличие или отсутствие объектов культурного наследия,  
включенных в реестр, выявленных объектов культурного наследия либо  
объектов, обладающих признаками объекта культурного наследия, на  
земельных участках, подлежащих воздействию земляных, строительных,  
мелиоративных, хозяйственных работ, работ по использованию лесов и иных  
работ по объекту «Реконструкция ПСП "Бавлы" СИКН №232 ПАО  
"Татнефть"», расположенному в Бавлинском муниципальном районе  
Республики Татарстан.

Исследования в районе объекта проектируемого строительства «Реконструкция ПСП "Бавлы" СИКН №232 ПАО "Татнефть"» в Бавлинском муниципальном районе Республики Татарстан проводились летом 2016 г.

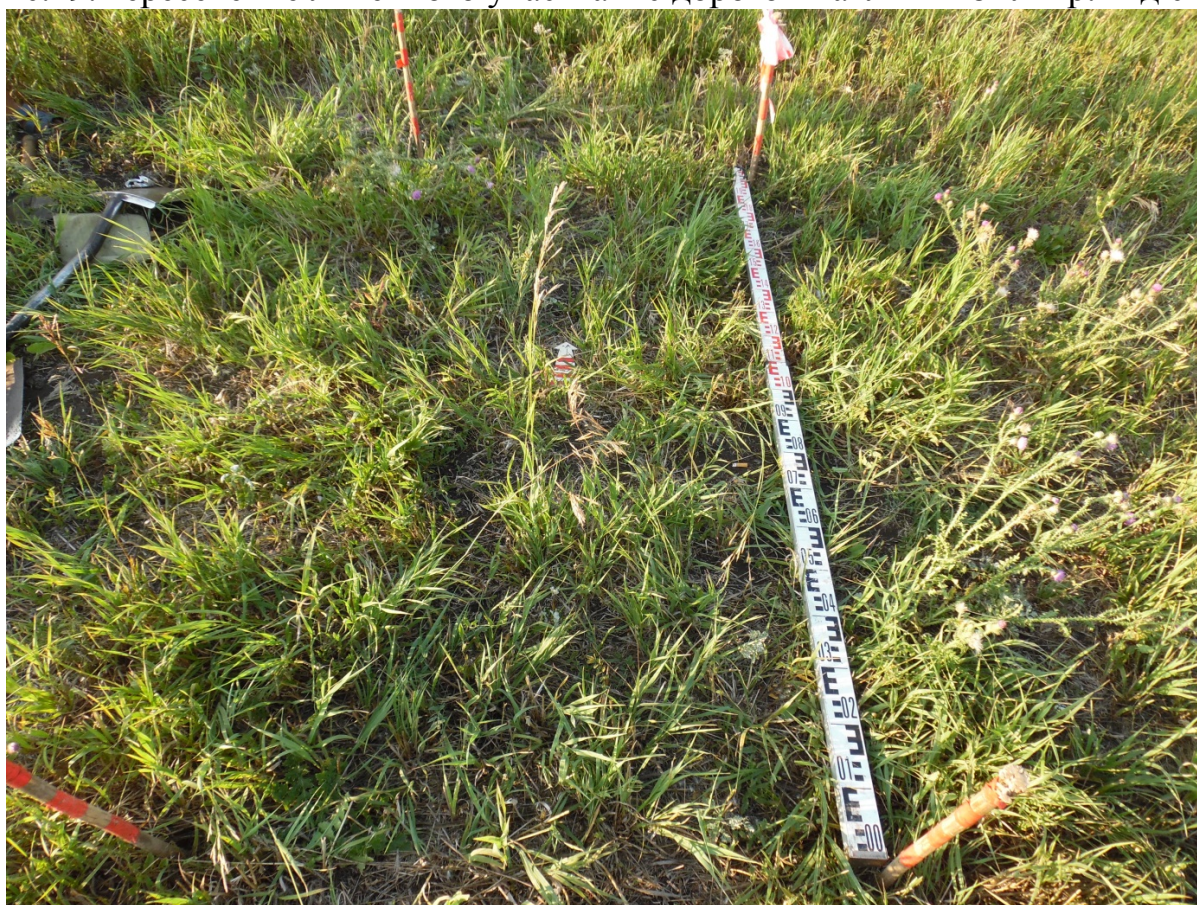
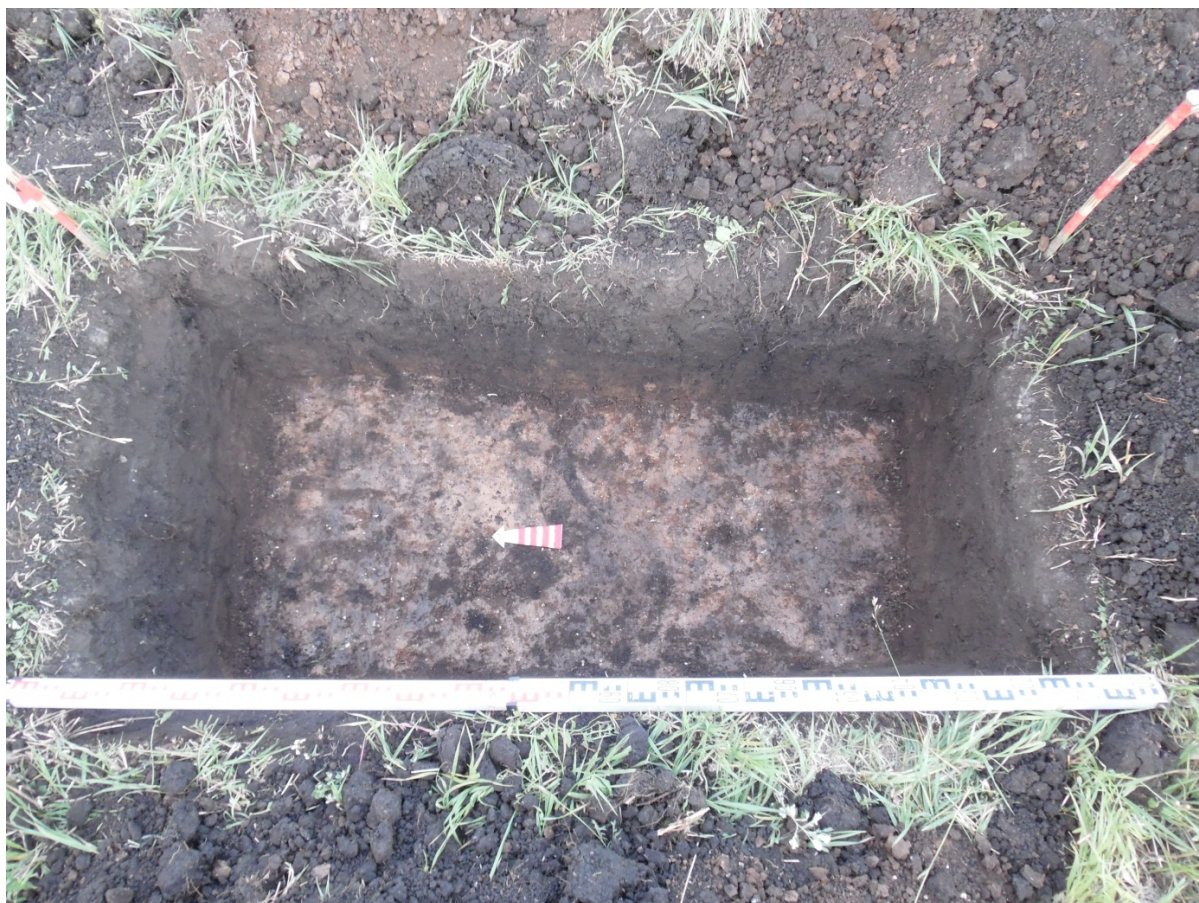
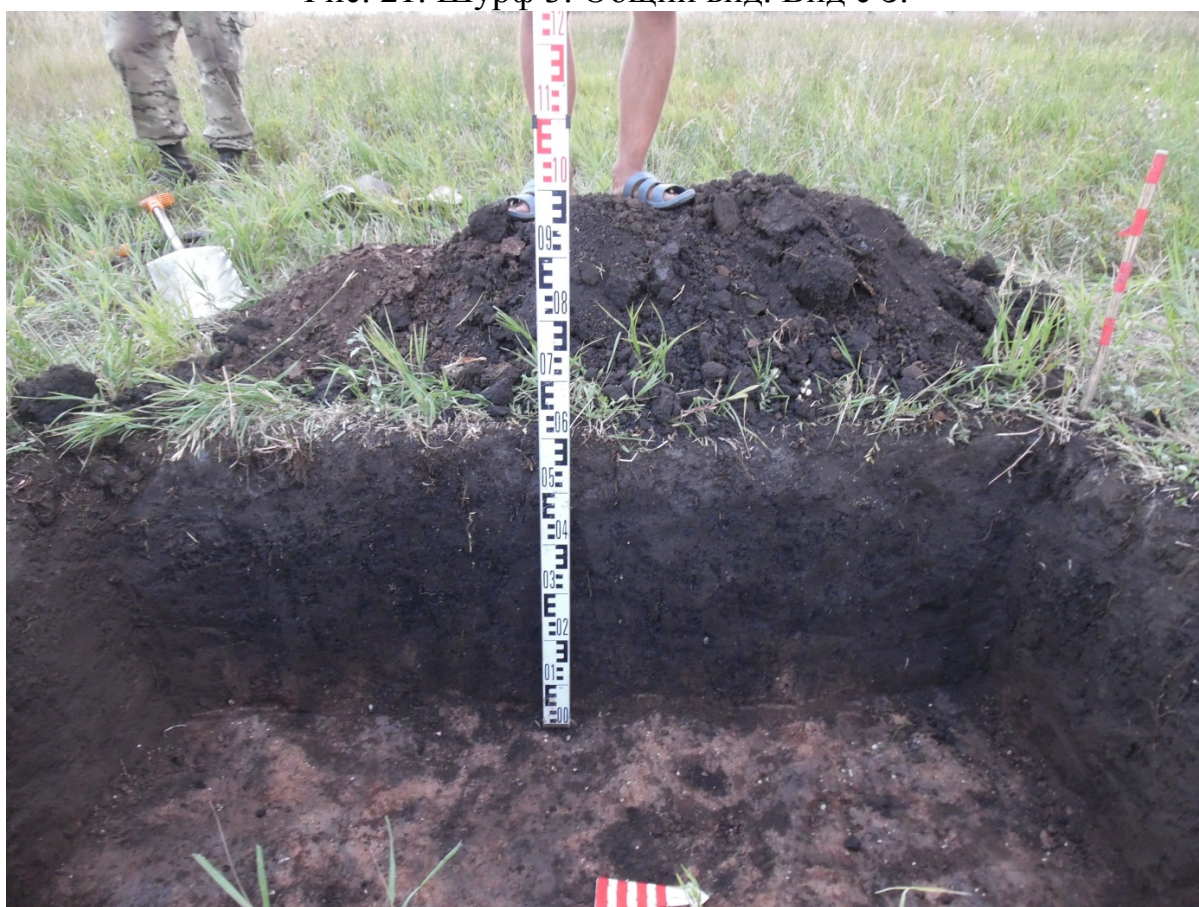
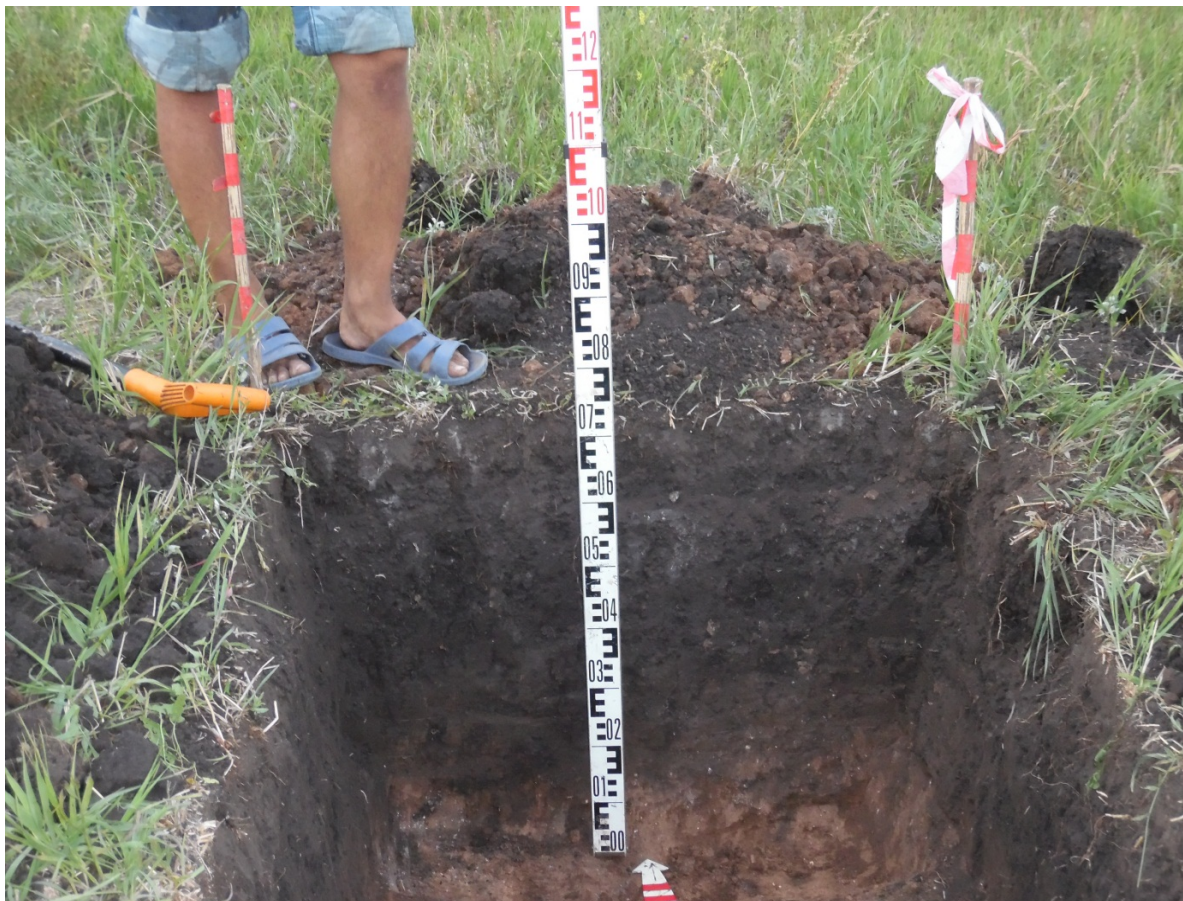
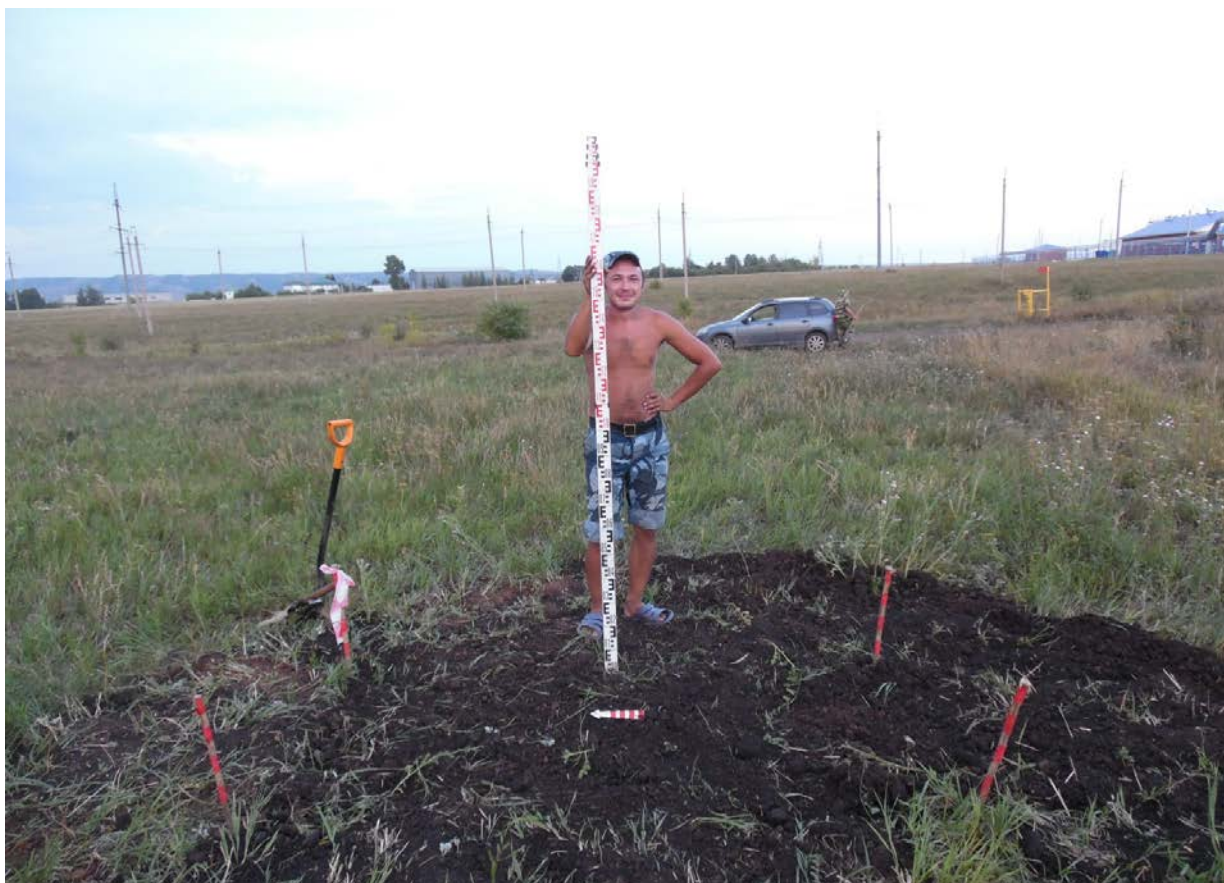
**Шурф №3 (Рис. 20-24).**

Шурф располагался на перекрёстке линейного участка 1 и линейного участка 2, в 430 м к югу от автодороги Бавлы – Кзыл-Яр и в 1860 м к востоку от восточной окраины г. Бавлы. Площадка задернована, ровная. Шурф размерами 2х1 м, ориентирован по сторонам света. Находок не обнаружено. Почва – представлена черноземом, мощностью до 0,6 м, подстиляется плотным светло-коричневым материковым суглинком. По окончании работ шурф был закопан. Археологических артефактов и признаков наличия культурного слоя в шурфе не обнаружено.

Рис. 20. Шурф 3 перед началом работ. Вид с Ю.

Рис. 21. Шурф 3. Общий вид. Вид с З.

Рис. 22. Шурф 3. Профиль западной стенки. Вид с В.

Рис.23. Шурф 3. Северный профиль после прокопки материка. Вид с Ю.

Рис. 24. Шурф 3 после планирования.
